# Kustnära lekområden för fisk i Gävle kommun

Åtgärdsförslag för ökad fiskrekrytering

Rapport 2012:4

Sveriges Sportfiske- och Fiskevårdsförbund

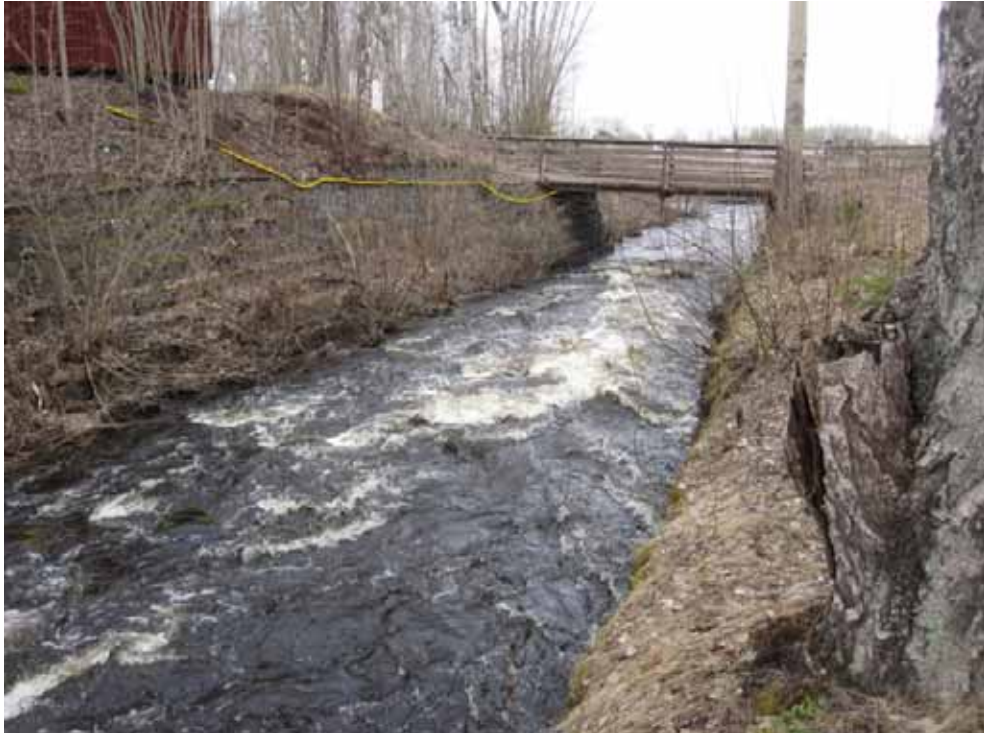
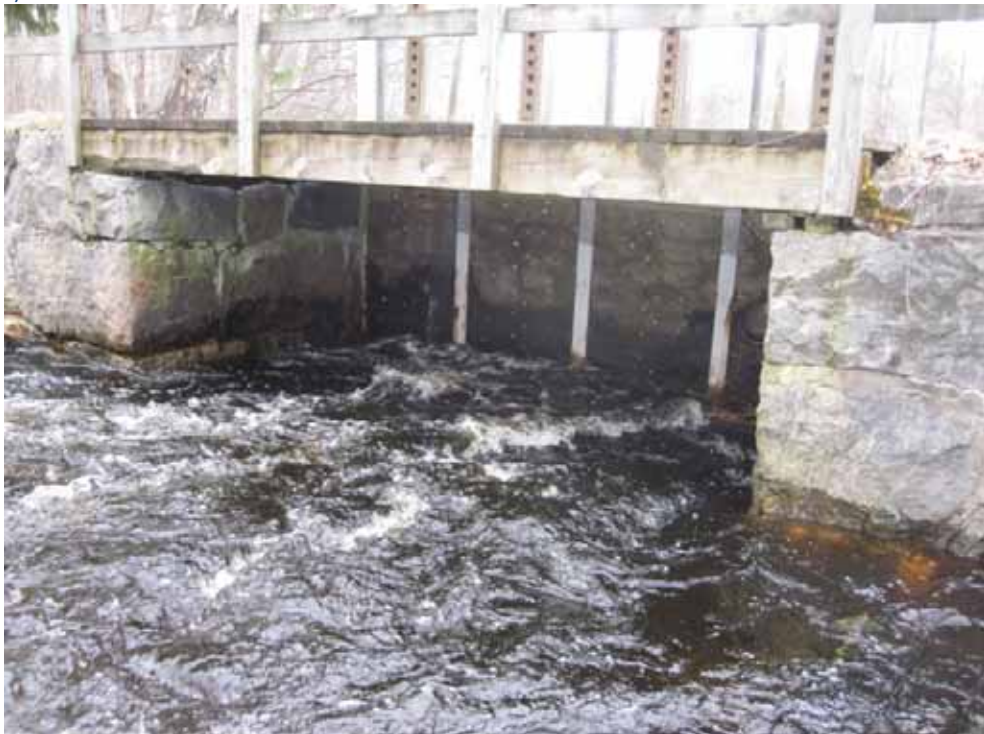
Bäcken är (med viss tvekan) vandringsbar för de flesta arter upp till överfall (rester av äldre damm/skibord?) strax ovan järnvägsbron. Vid utloppet ur Trösken finns två dammar som regleras med spettluckor. Elfiske under våren 2010 gav flera lekvandrande abborrar upp till nämnda hinder strax uppströms järnvägsbron. Detta hinder borde kunna trösklas av så det blir passerbart. Nedströms finns kraftigt strömmande partier av karaktär "timmerränna", dessa kan eventuellt utgöra partiella vandringshinder vid höga flöden. Ån mynnar i hamnbassängen till Skutskärs hamn, utanför hamnen är kusten exponerad för öppet hav. Sannolikt är uppväxtområden mindre gynnsamma utanför bäckens mynning. Elprovfisken har gett fångster av enstaka öringar i ån. Det har dock inträffat vid flera tillfällen att ån varit helt torrlagd p.g.a. (bristande) reglering, vilket kan vara förödande för bottenfauna, öring m.fl. arter. Problemet är nu känt hos de som sköter regleringen, och ska kunna undvikas i framtiden.

Figur 4. A) Nedre delen av Harnäsån som är stenlagd. B) Dammen vid utloppet ur Trösken.

Utloppet ur Trösken bör ersättas av en naturligt utformat sjönacke som tillåter passage för fisk. Denna bör designas för att vattennivån i Trösken ska hålla sig inom angivet reglingsintervall. I de rensade sträckorna nedströms dammen bör habitatrestaurering göras. Detta underlättar uppvandringen för vårlekande arter och förbättrar för havsöring som kan nyttja ån för reproduktion. Detta är relativt enkla åtgärder som öppnar mycket stora arealer rekryteringsområden i Trösken. Det är också åtgärder som kan gynna många fiskarter. Utöver gädda, abborre, karpfiskar och öring skulle även ål, nejonöga, sik, lake m.fl. arter kunna gynnas.

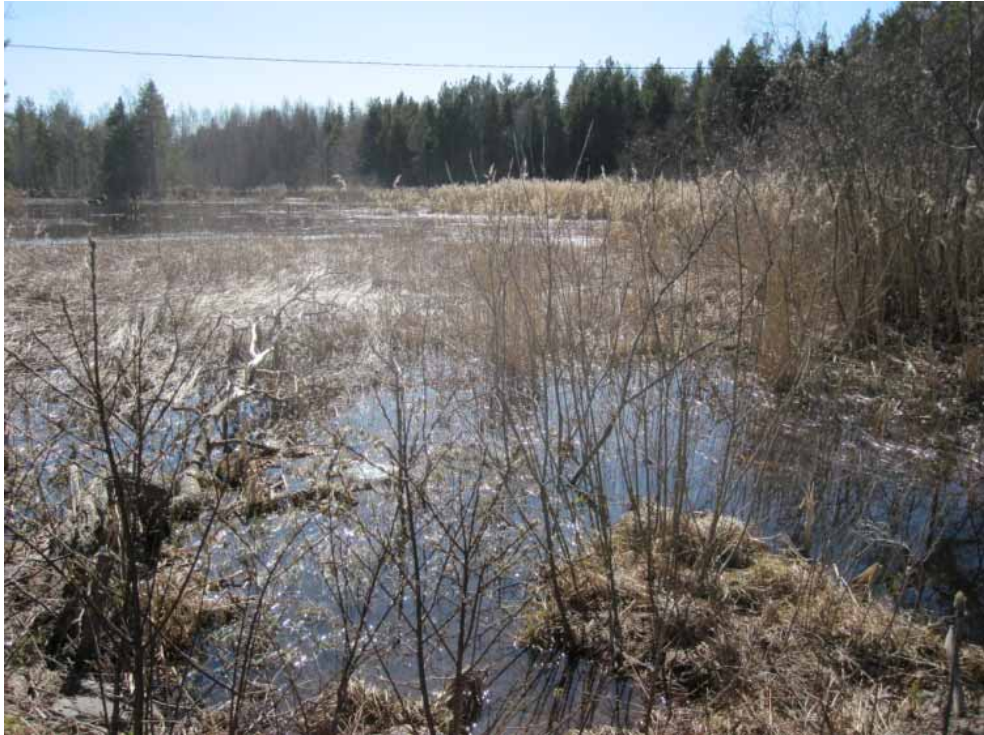
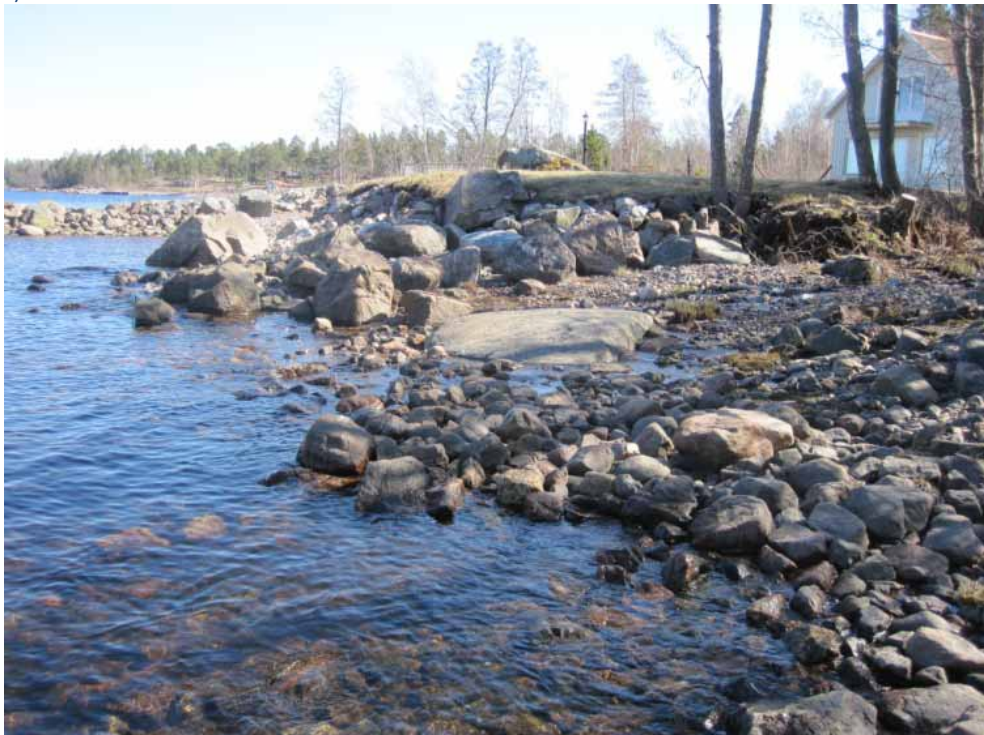
Mycket litet vattendrag och avrinningsområde. Potentiellt lekområde kanske främst för abborre och mört. Troligen i minsta laget för gädda. Sträckan närmast mynningen (ca 5 m) behöver åtgärdas manuellt för att få vattnet samlat i en fåra. Troligen stökar havsisen till strandgruset i bäckens mynningsområde vilket försvårar fiskens framkomlighet. Eventuellt kan tjärnens yta höjas något.

Figur 6. A) Brevikstjärnen, B) bäckens utlopp i havet.

I bäckens nedersta del bör bäckfåran koncentreras till en huvudfåra för att underlätta fiskvandring. Eventuellt skulle man kunna höja vattennivån i tjärnen för att öka ytan produktivt rekryteringsområde.

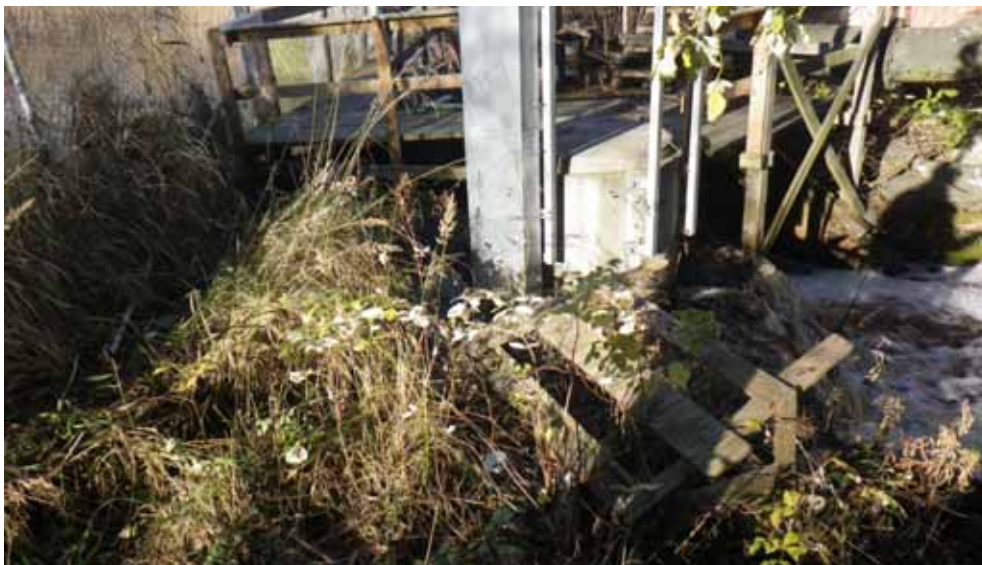
Figur 8. Vandringshinder vid Per-Månsvikens utlopp.

Utloppet från den sista sjön (Per-Månsviken) i systemet utgör vandringshinder. Strax nedströms denna damm mynnar överskottsvatten från ett svalltorn från vattentillförselsystemet till industrin. På våren lockas fisk till strömmen som bildas nedan utskovet från svalltornet. Området nedströms samt utanföriggande vik utgör också fina rekryteringsområden. Uppströms utloppet ur Per-Månsviken är det sedan fri vandringsväg till Kastsjön och Rudsjön. Eventuellt utgör dock dammen i Storhagen och utloppet ur Kastsjön partiella vandringshinder. Vidare uppströms är det fri vandringsväg till Björsjön som är sänkt nedströms utloppet. Stora delar av bäcken är utdikad nedströms Björsjön.

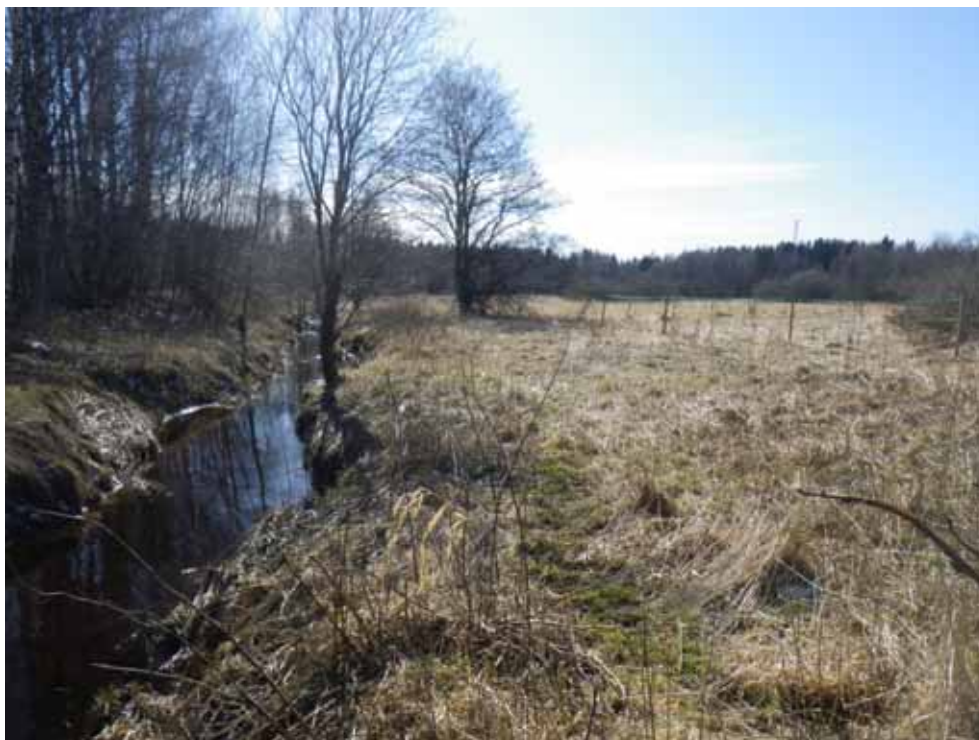
Figur 10. Området vid Sältorna där en våtmark föreslås.

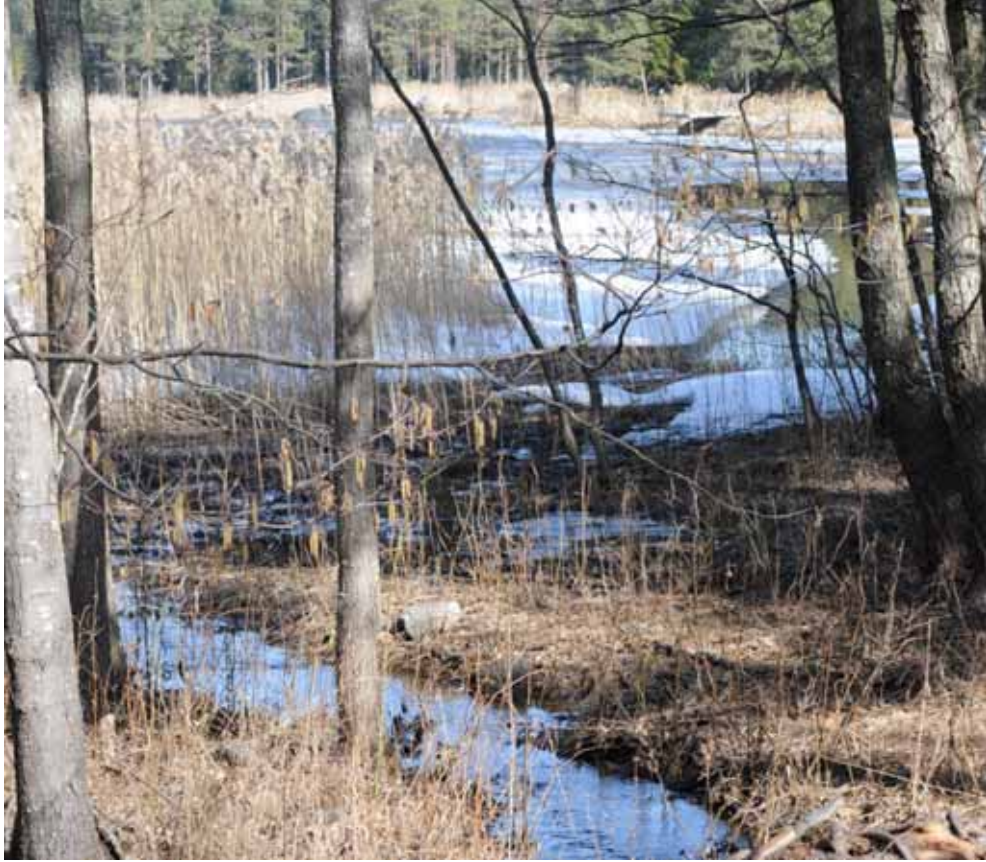
Figur 14. Bäckan vid Hamnen.

En viss höjning av vattenytan kan ske genom att tröskla upp bäcken. I hamnen bör även en försiktig vegetationsrensning göras för att öppna vandringsstråk och skapa en mosaikartad miljö.

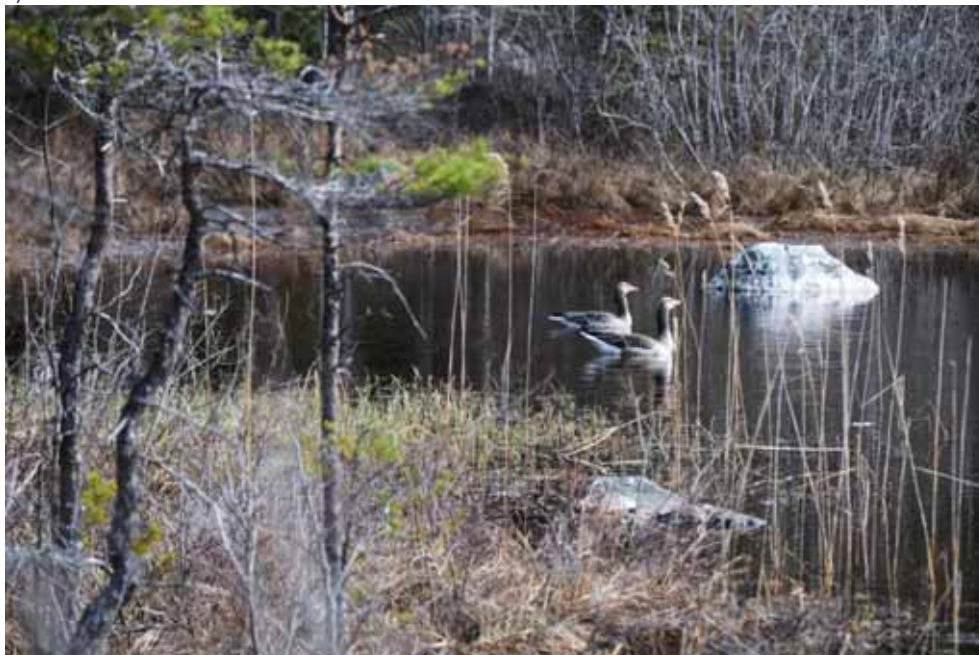
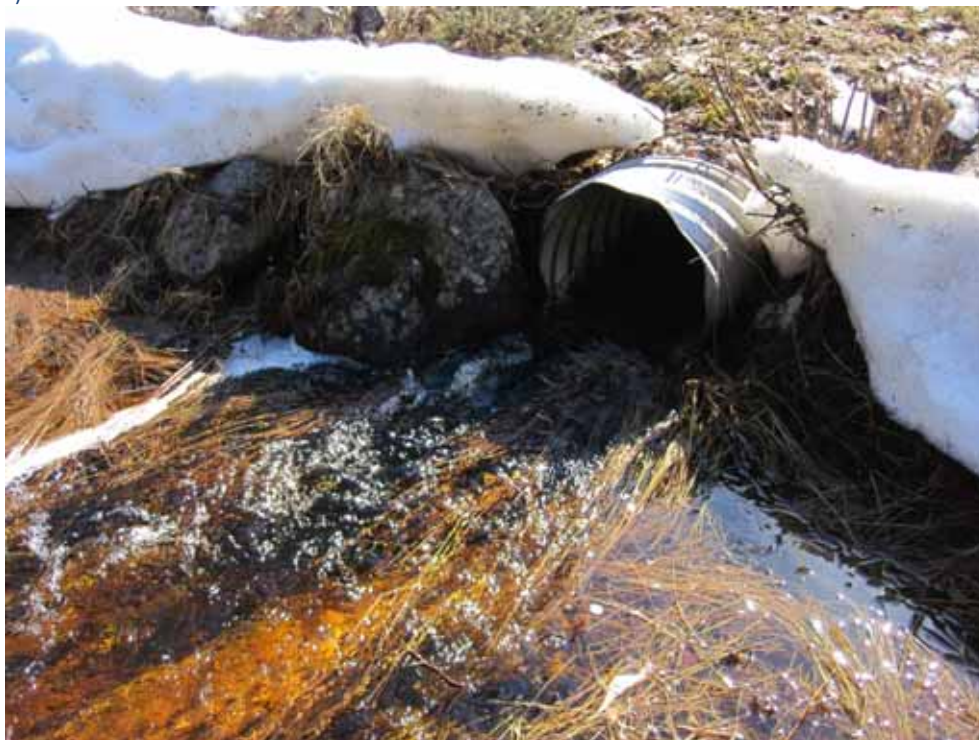
Figur 16. A) Håmansbäcken, Glosjön strax uppströms vägen. B) Vågtrumma vid utlopp ur glosjön.

Vägtrumman i huvudfåran är underdimensionerad och bör bytas, förslagsvis till en valvbåge med en dimension på 80-100 cm.

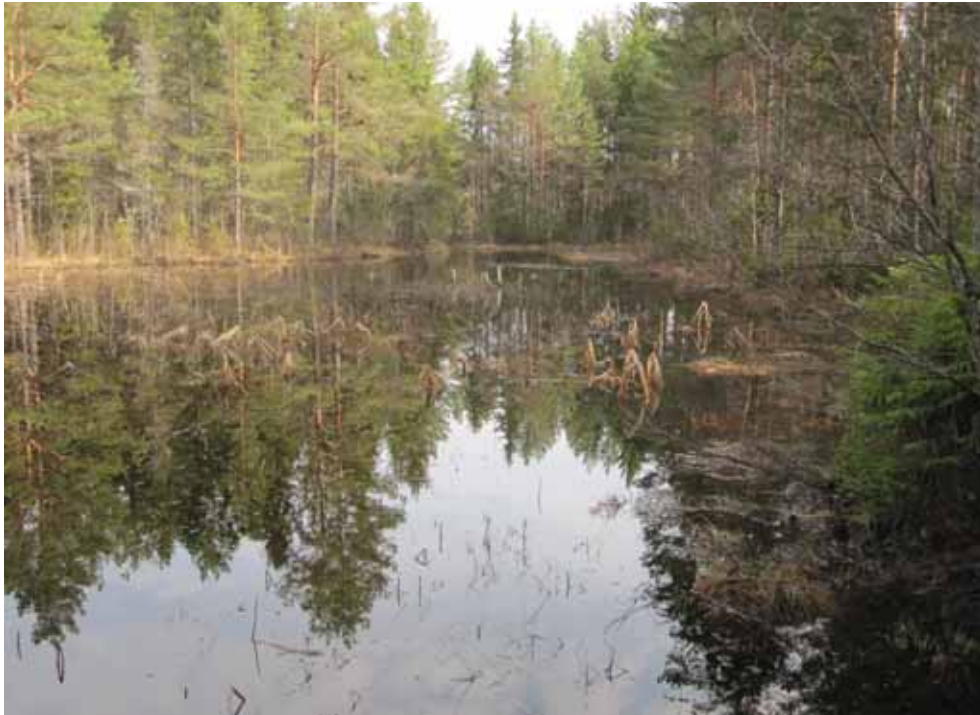
Utloppet ur den nedre glosjön kan vara något sänkt. En höjning av tröskeln skulle hålla kvar vattnet längre och öka chansen till en lyckad rekrytering. Detta kan göras för hand. Finns det möjlighet till "vattenhushållande" åtgärder uppströms skulle det vara gynnsamt att genomföra.

Figur 18. Nedersta glosjön i Usentärnsbäcken.

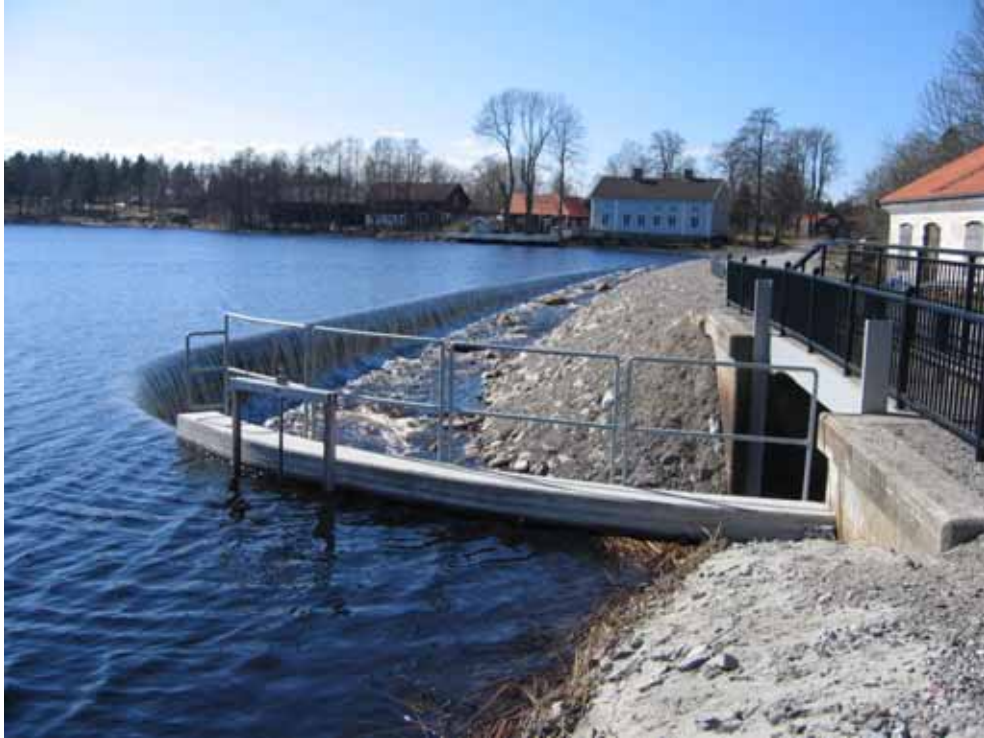
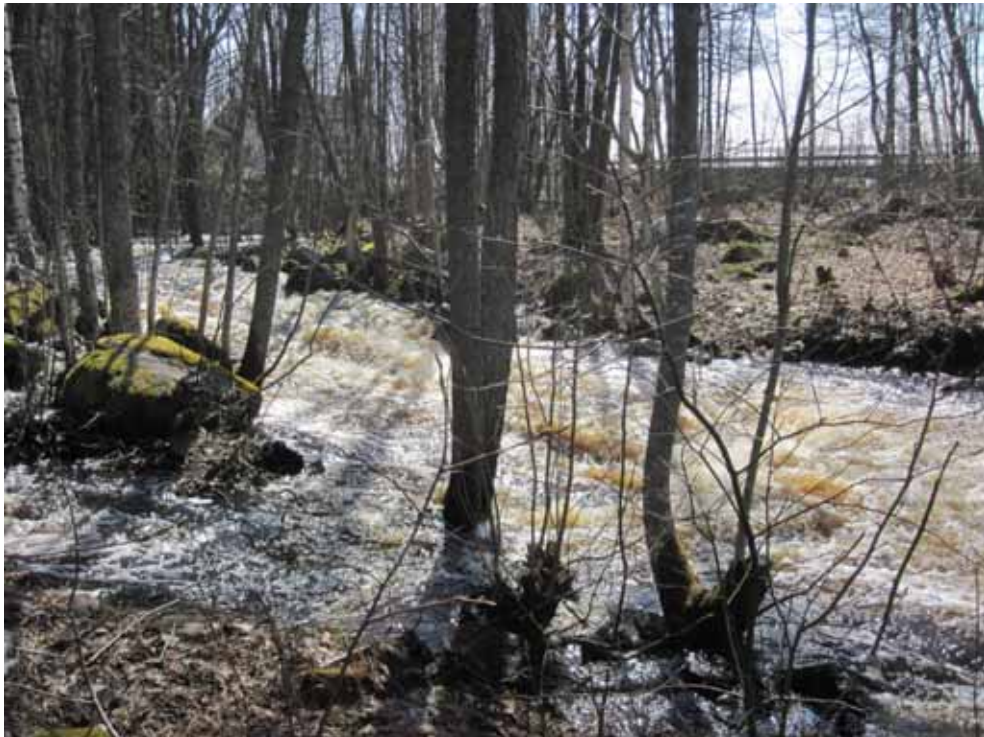
det utgöra ett definitivt vandringshinder. En rensning av vegetation och rotfilt kan bli nödvändigt.

Figur 22. A) "Omlöpet" vid utloppet ur Storfjärden. B) Vårflod i forsen nedströms omlöpet.

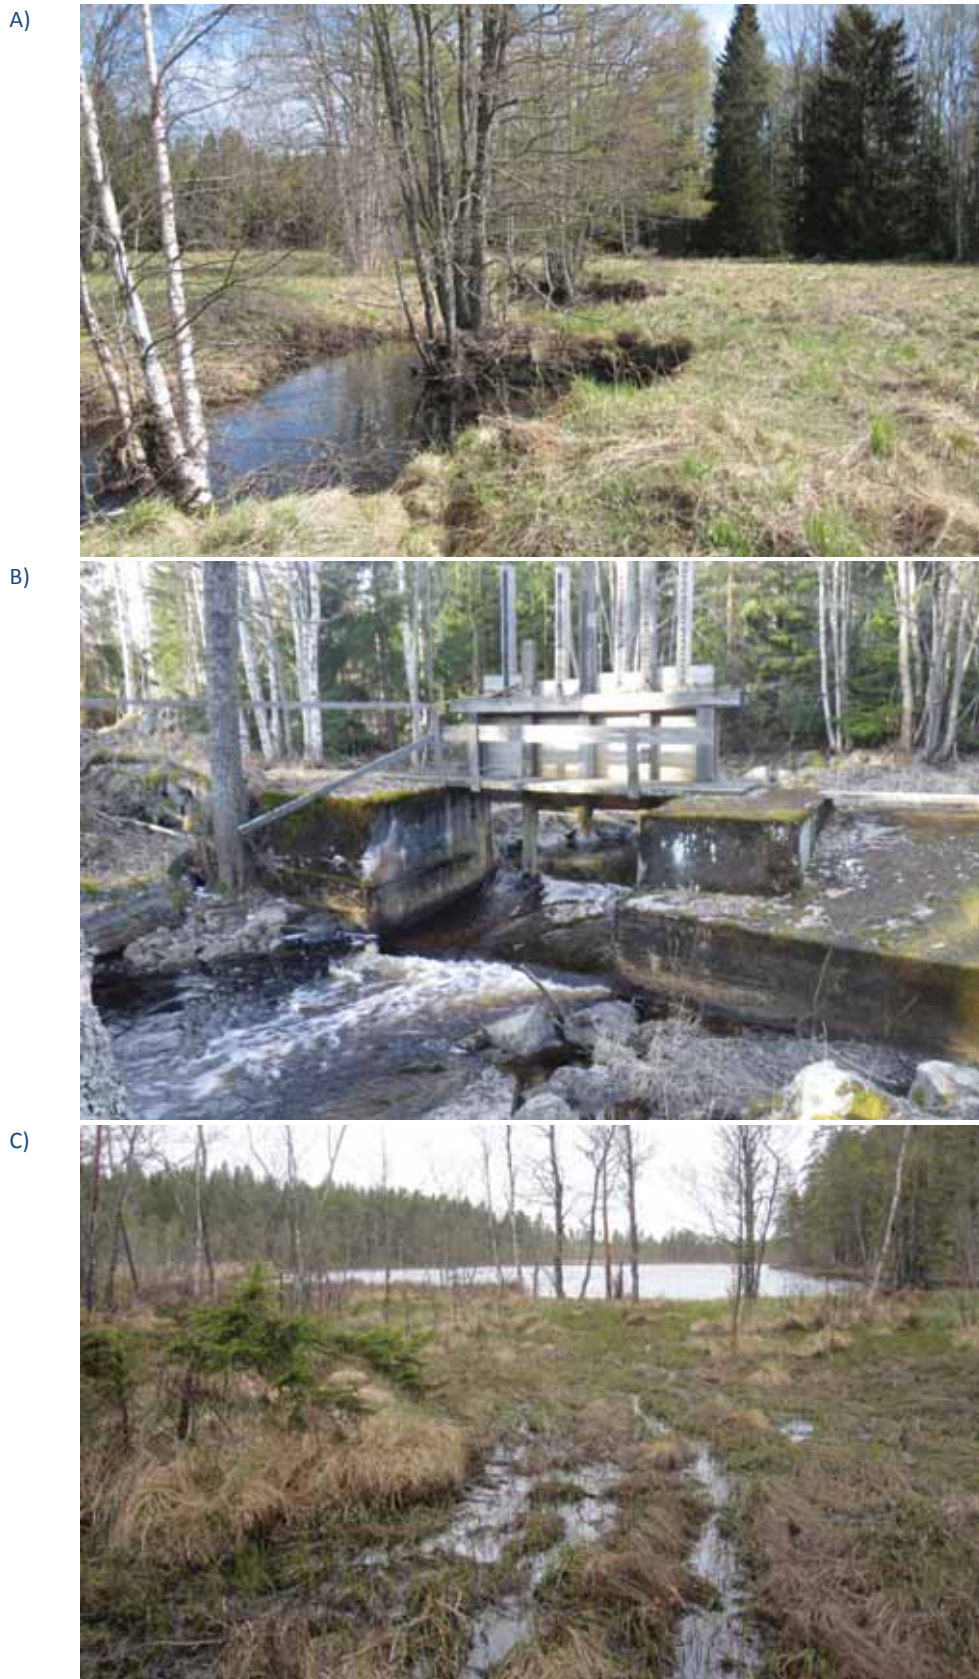
Abborre, gädda, mört och troligtvis id söker sig upp i Trödjeån vid lek. Det är fri vandringsväg åtminstone ca 2,5 km upp till Holmarna där det finns rester från en såg där en passage (äldre skibord) eventuellt kan utgöra ett partiellt vandringshinder. Men om detta är passerbart, vilket det antagligen är för många arter (beroende på flöde)så kan de ta sig vidare åtminstone upp till och med våtmarken uppströms Ångertjärnen, 6 kilometer från havet.

Figur 24. A) Trödjeån nedströms "Holmarna". B) Sågen. C) Sjugarna mellan sjöarna.

Beroende på om fisken klarar att passera sågen vid Holmarna finns det även möjligheter till åtgärder högre uppströms. I vattensystemets övre delar kan det finnas möjlighet att göra "vattenhushållande" åtgärder som att återställa våtmarksmiljöer för att utjämna avrinningen i vattensystemet.

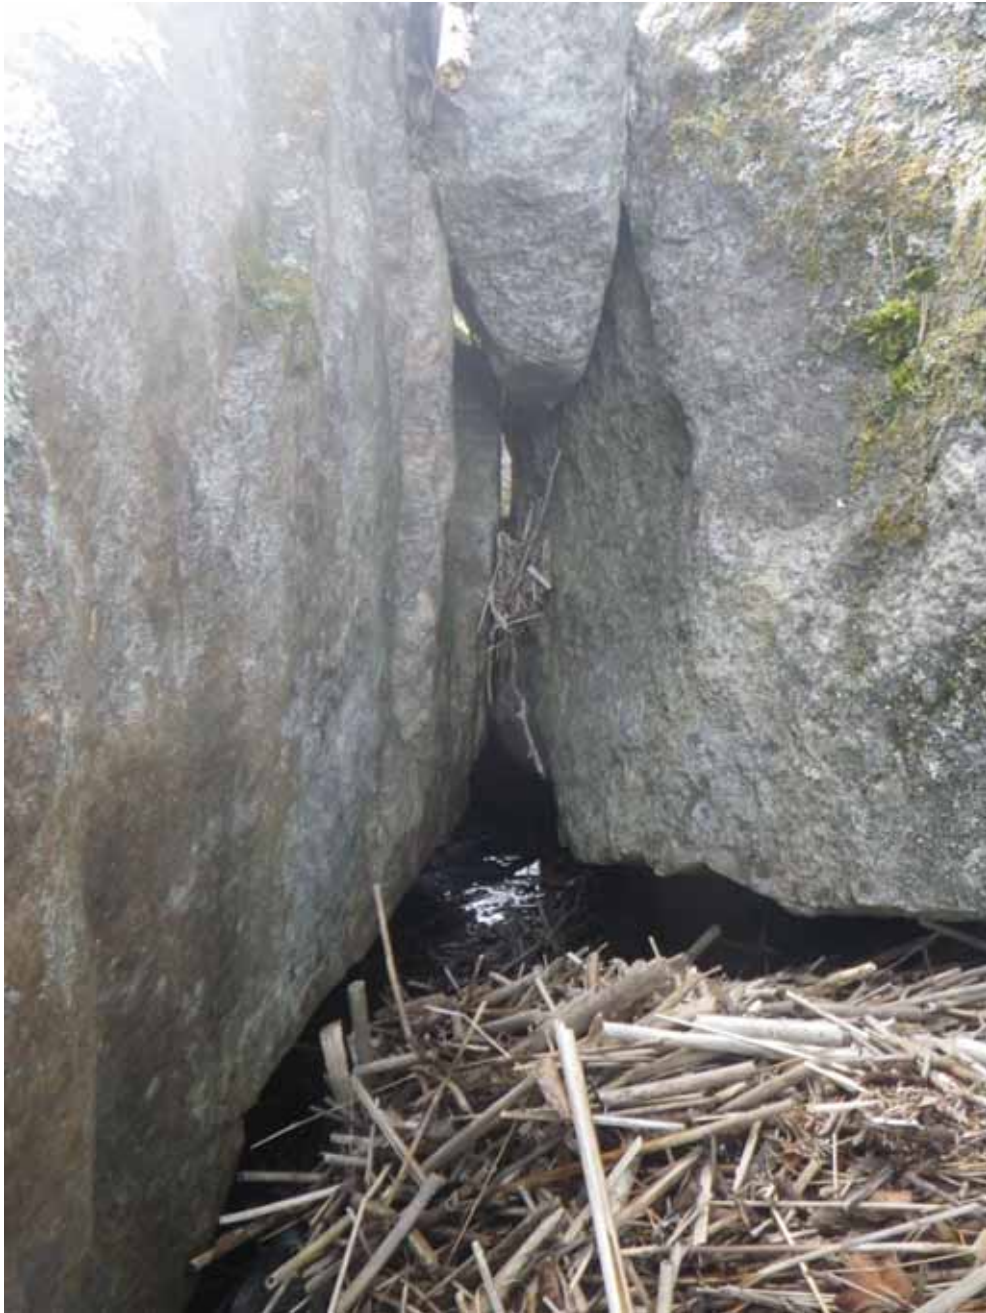
Figur 31. Djurviksbäcken rinner lika mycket under som över sten.

En manuell rensning skulle öka möjligheterna för fisk att passera upp till Djurviken.

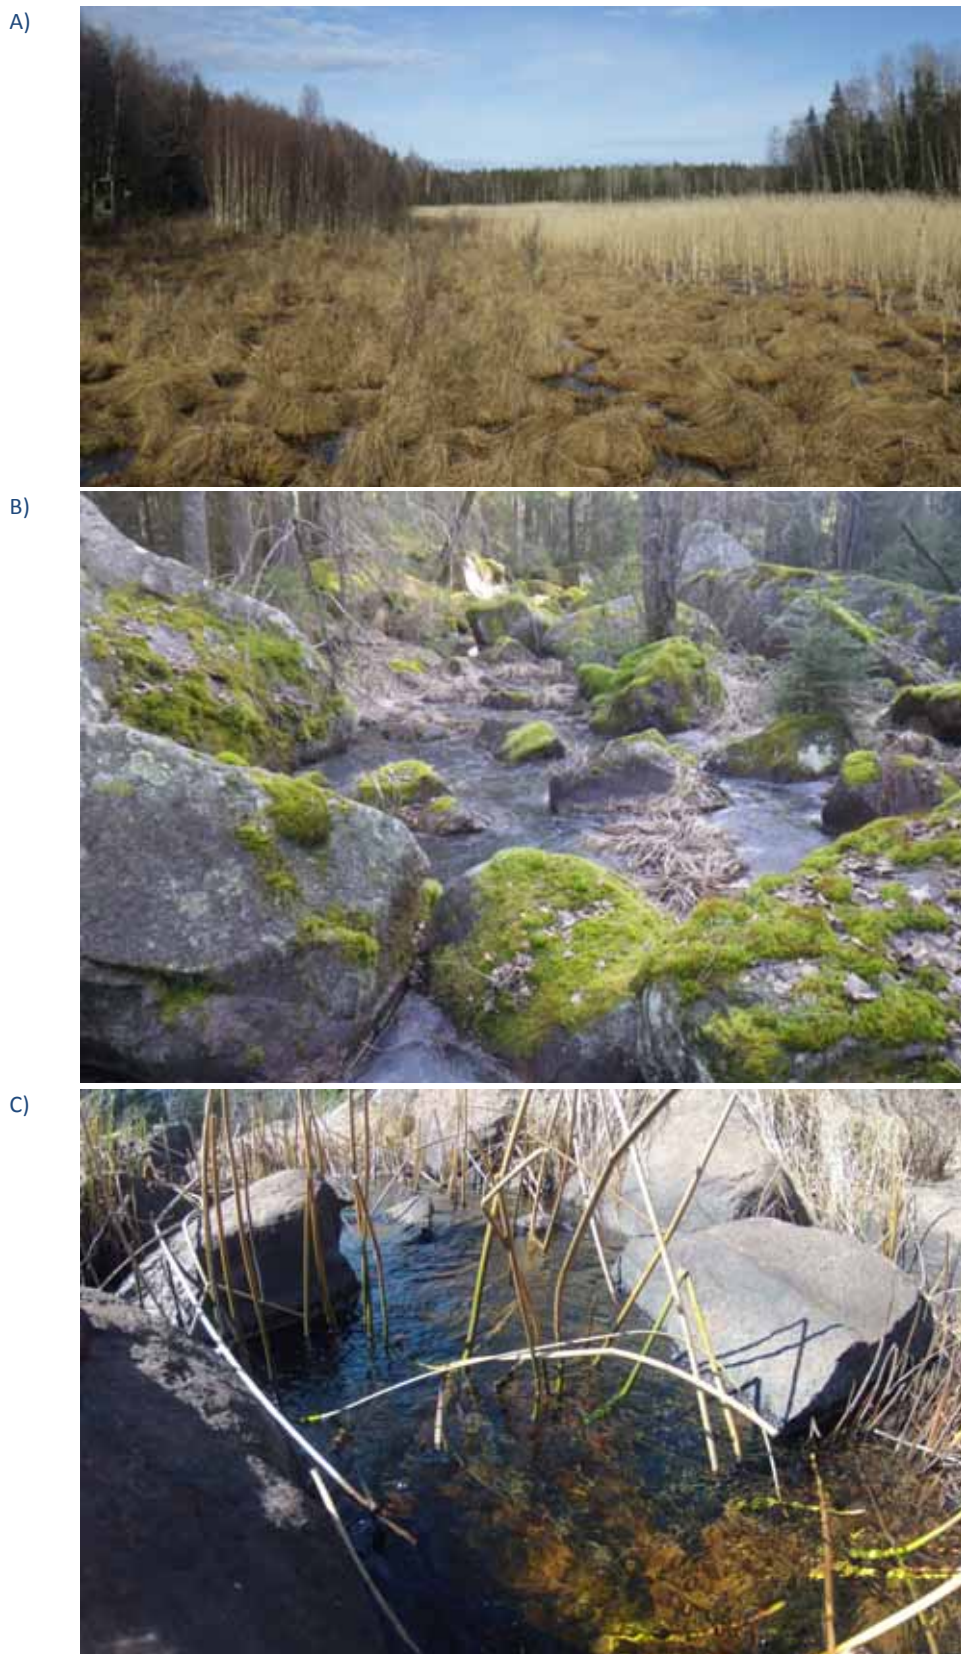
Figur 33. A) Gumharsfjärden. B) Torrlagd fåra, tidigare utlopp ur Gumharsfjärden. C) Vandrande mört i Norrströmmen.

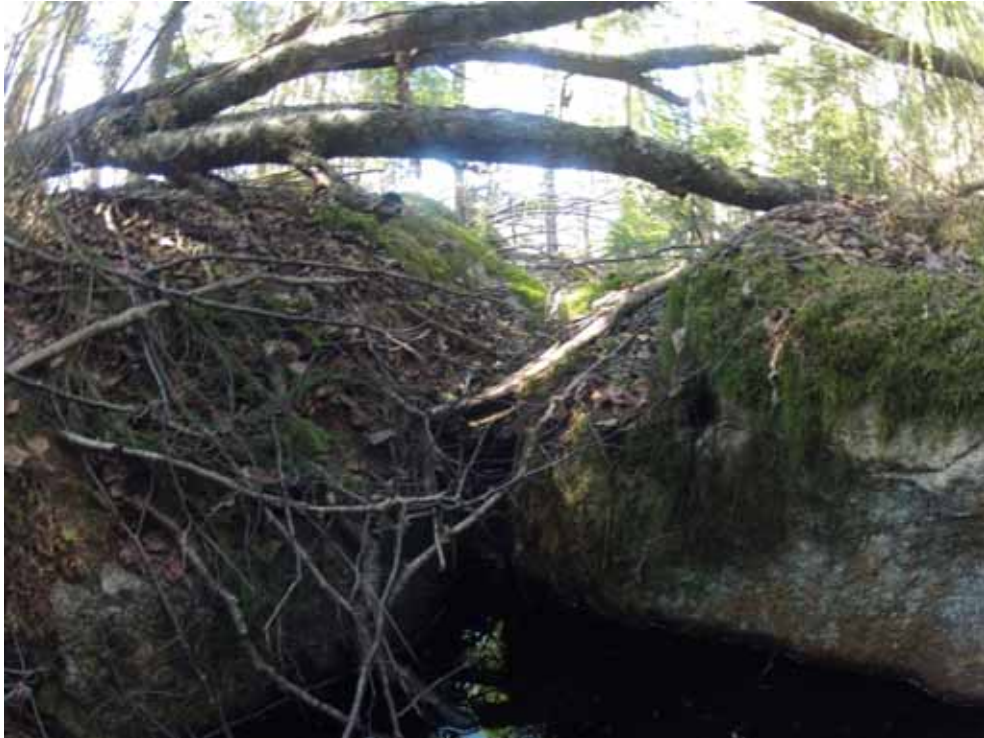
Figur 36. Kylbäcken som helt verkar sakna flöde.

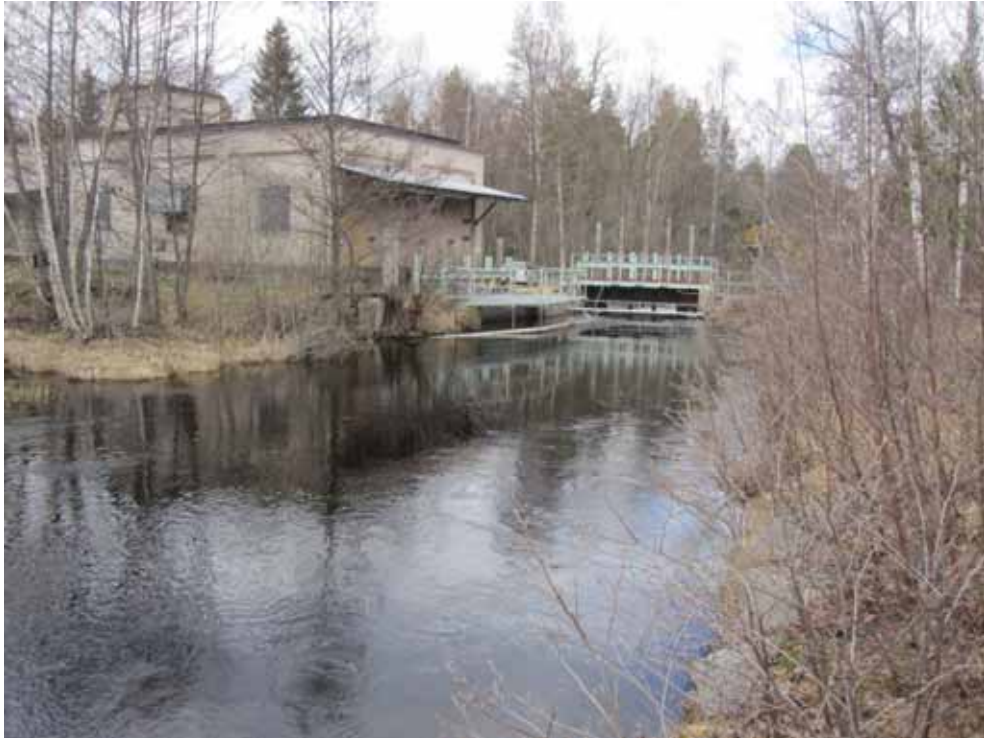
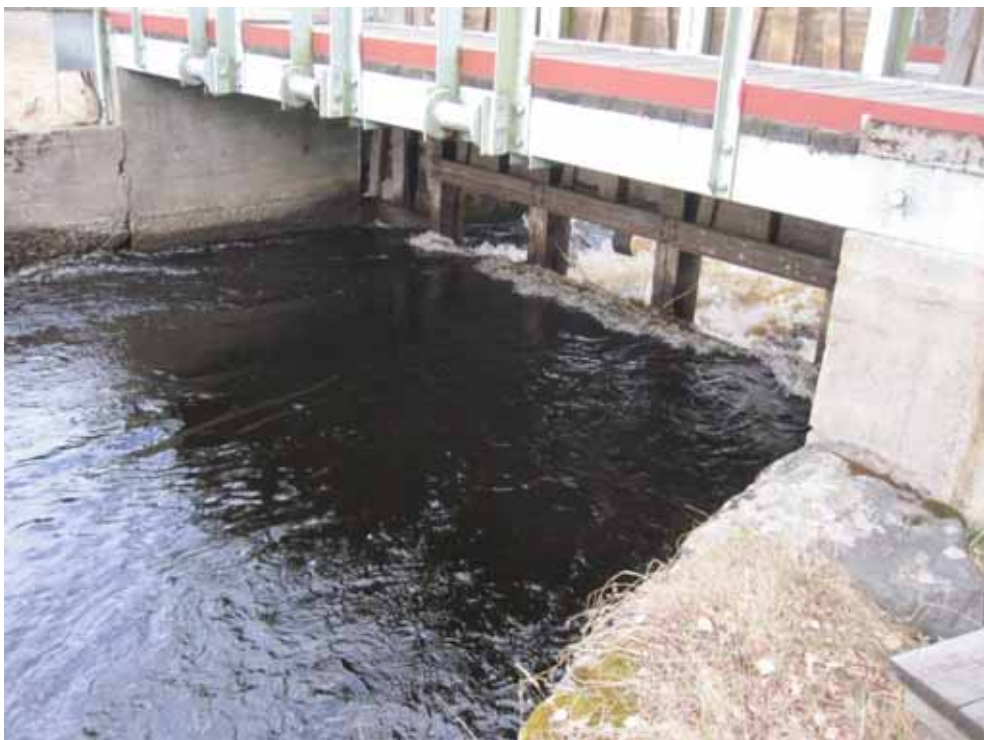
Figur 42. Hamrångeån vid pumpstationen i Norrsundet.
