# Kustnära lekområden för fisk på Gotland

Åtgärdsförslag för ökad fiskrekrytering och näringsretention

Rapport 2011:1

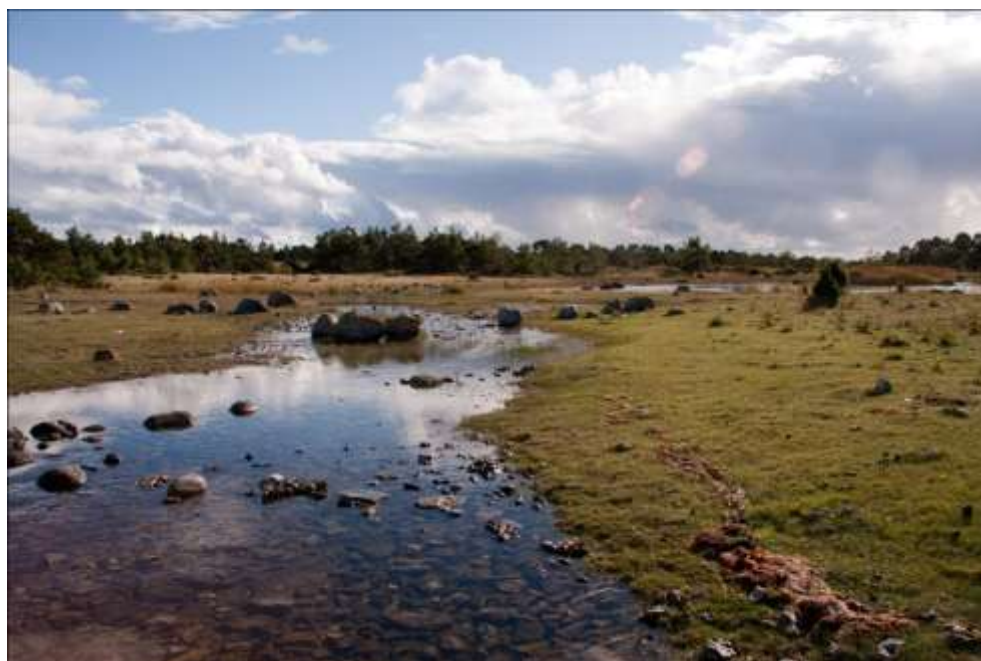
Figur 4. Bilden visar det flera meter breda utloppet från våtmarken. Om vattnet koncentreras till en smalare fåra skulle fisk kunna nå de uppströms liggande lekområdena.

**Åtgärdsförslag:** För att möjliggöra för gädda att stiga för lek i våtmarken vid Marpes behöver utloppet koncentreras till ett smalare parti (Figur 4). Detta kan enkelt göras genom att sten och grus försiktigt flyttas åt sidorna med hjälp av handkraft eller mindre maskin. Våtmarken är uppdelad i en övre och en nedre del. Mellan dessa finns en markerad fåra som skulle kunna fungera bra som vandringsled om det inte vore för ett tätvuxet bestånd av ag. Detta skulle med enkelhet kunna åtgärdas genom att ett par av tuvorna utefter ena kanten avlägsnas. Då det är fallhöjd både nedströms och uppströms agen kommer åtgärden inte att påverka våtmarkens hydrologiska förhållanden. Endast en fastighet berörs av åtgärden (Figur 5).

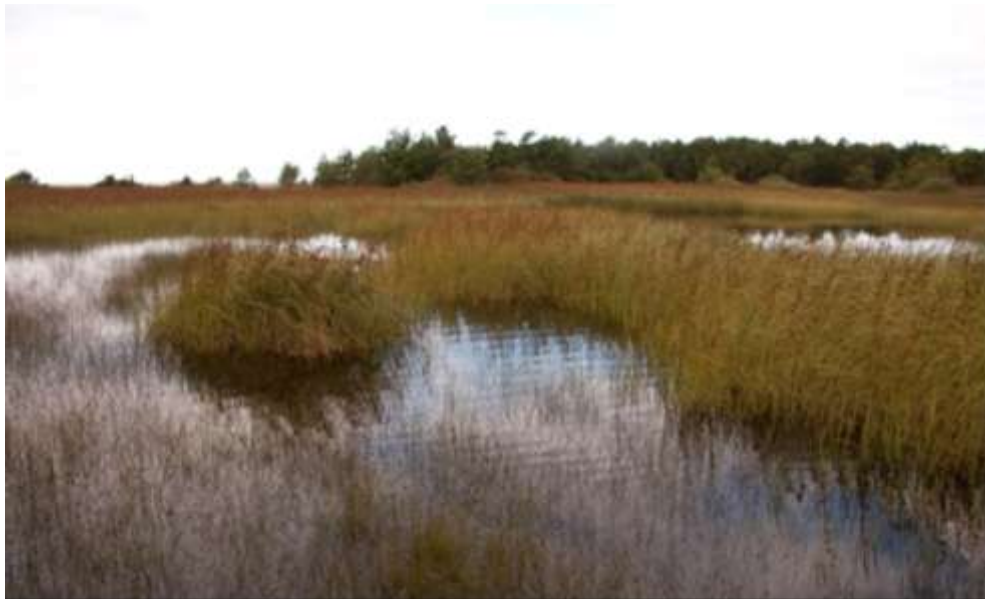
Figur 6. Bilden visar våtmarken vid Farnavik från söder till norr. Den sydöstra delen är den som idag är relativt öppen. Övriga delar är under igenväxning av ag.

**Åtgärdsförslag:** Idag utgör strandvallen ett vandringshinder (Figur 7). Dels för att fallhöjden är relativt hög på den korta sträckan och dels för att vattnet bitvis silar genom strandvallen och därmed inte har någon specifik fåra. Det är möjligt att gädda kan vandra upp i våtmarken vid kraftig vårflod i kombination med högt havsvattenstånd. Det är dock troligare att de gäddor som leker i våtmarken kommer från sjön Farnavik och därmed backar ner i våtmarken för att leka. Alternativt så sköljer ynglen ner i våtmarken efter att de kläckt. Vid inventeringen observerades rikligt med årsgamla (0+) och ensamriga (1+) gäddor. Även vid tidigare besök på lokalen har smågäddor observerats (Söderman 2007). Genom att öppna upp en liten fåra mellan havet och våtmarken möjliggörs utvandring av smågäddor till havet. Våtmarkens värde för fisk och övrig biologisk mångfald skulle sannolikt öka om en del av agen skulle skördas. Endast en fastighet berörs av åtgärden.

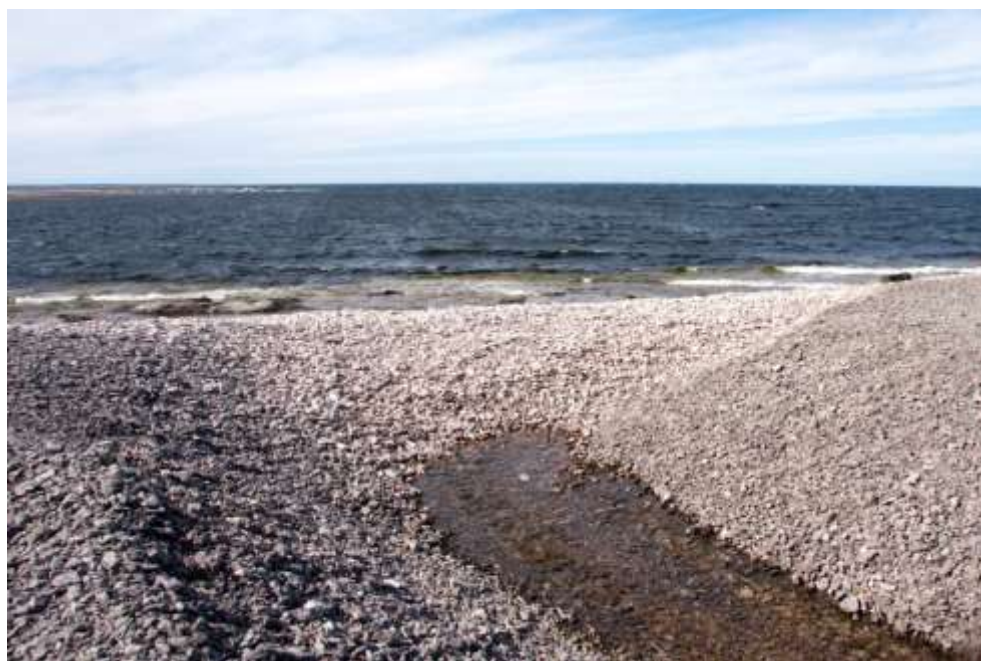
Figur 7. Bilden visar utloppet ur våtmarken vid Farnavik. Strandvallen omöjliggör för fisk att vandra in och ut ur våtmarken.

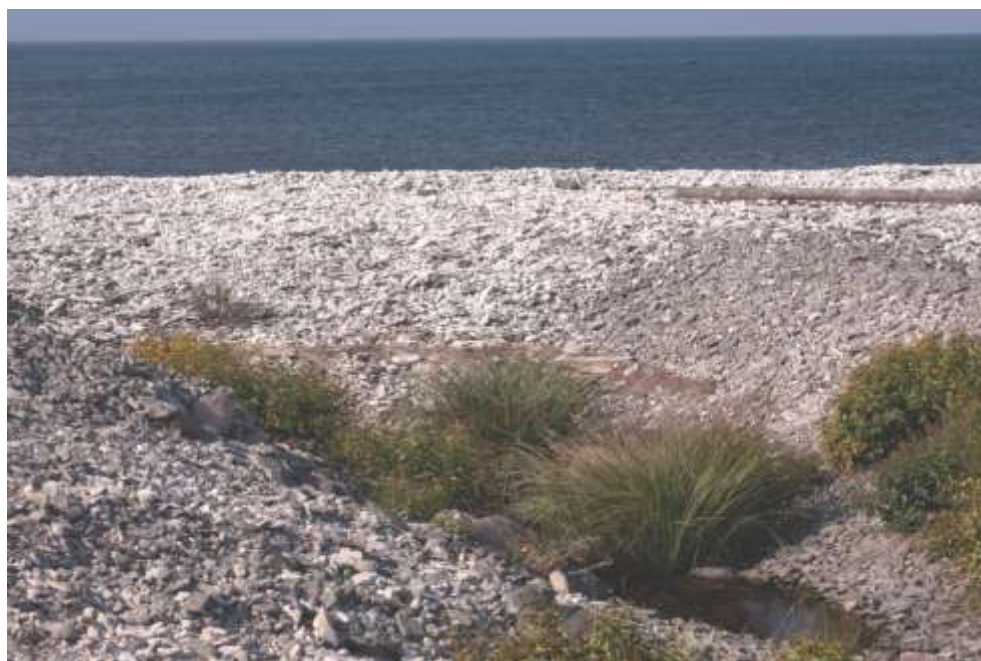
Figur 8. Den uppsvallade strandvallen vid Bondans träsk utgör ett vandringshinder för fisk.

**Åtgärdsförslag:** Att öppna strandvallen skulle sannolikt betyda att fisk skulle skölja ut i havet vid högvatten och det är också troligt att det skulle stiga både gädda och abborre från kusten för att leka i träsket. Finns inget bestånd idag så är det troligt att de fiskar som sköljer ut från sjön kommer komma tillbaka för att leka och på sikt bildas av detta ett vandrande lekbestånd. Dock är en öppning av strandvallen genom grävning inte en permanent lösning eftersom nordanvinden snart kommer att svalla igen mynningen igen. Det är dock möjligt att någon slags stenkonstruktion eller liknande går att anlägga vid mynningen och att denna gör åtgärden mer permanent. Endast en fastighet berörs av åtgärden (Figur 9).

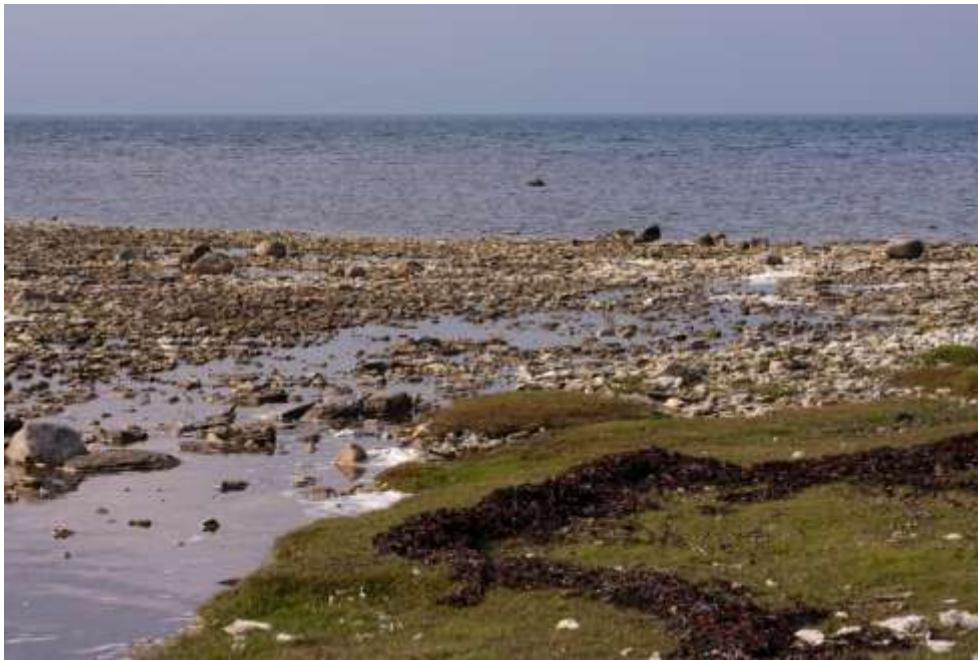
Figur10. Under lågvatten är Langhammarsviken isolerad från omgivande kust.

**Åtgärdsförslag:** För att gynna abborrarnas lek kan risvasar anläggas i viken. Langhammarsviken har med sitt avskärmade läge mycket goda grundförutsättningar för abborrlek. Det råder dock stor brist på lämpligt leksubstrat och etablering av risvasar bedöms därmed som en billig men effektiv åtgärd. Endast en fastighet berörs av åtgärden (Figur 9).

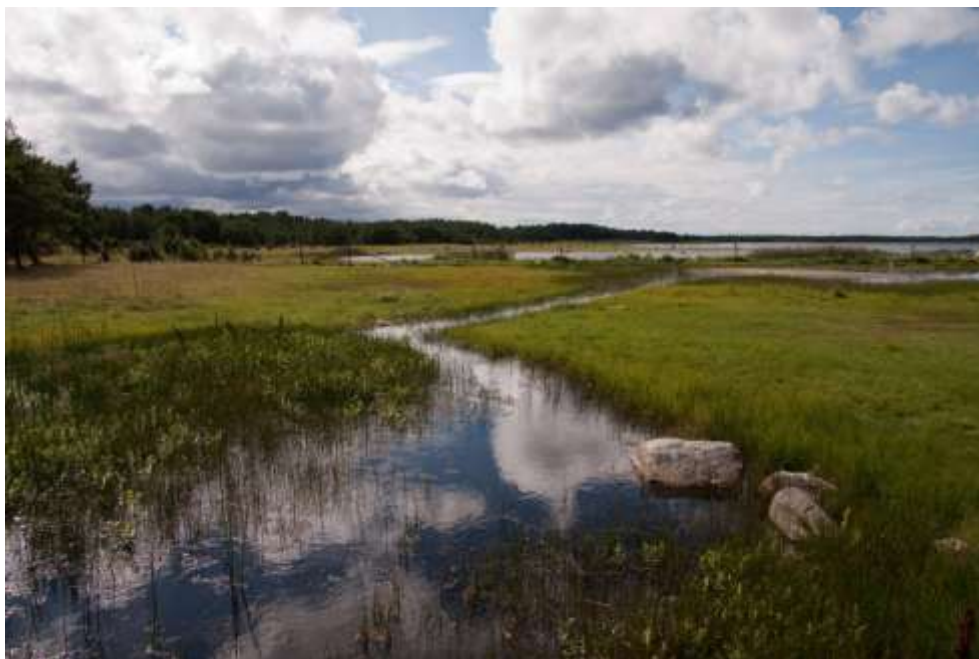
Figur 12. I de nedre delarna av Ajkesån finns fina lekområden för gädda. De stora lekområdena längre upp i systemet är dock igenväxta och kan därmed inte nyttjas för gäddlek.

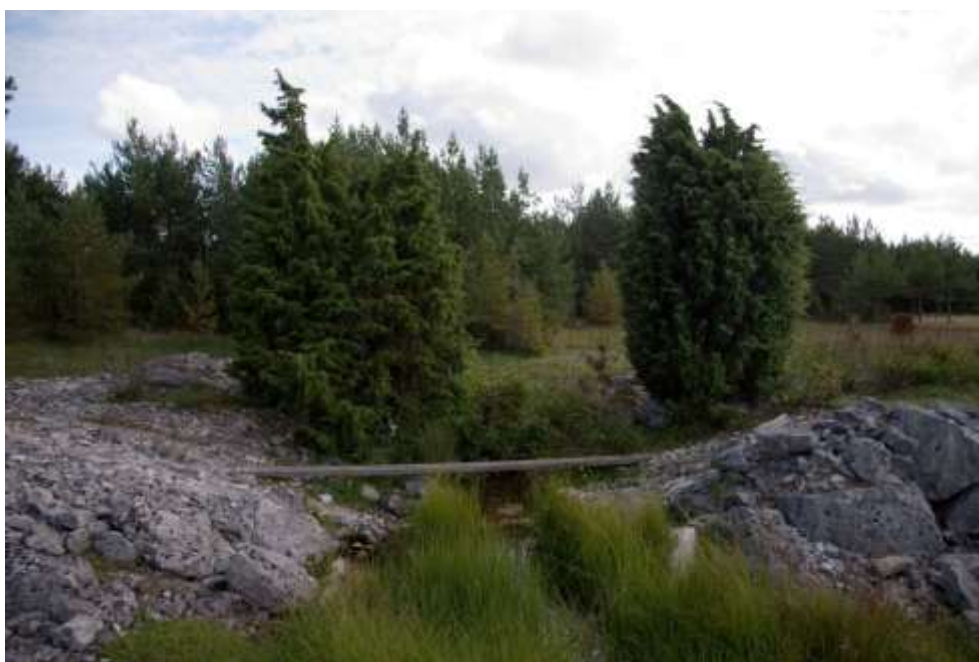
Figur 13. Hålet som öppnats i den gamla vägbanken gör att våtmarken uppströms dränerats.

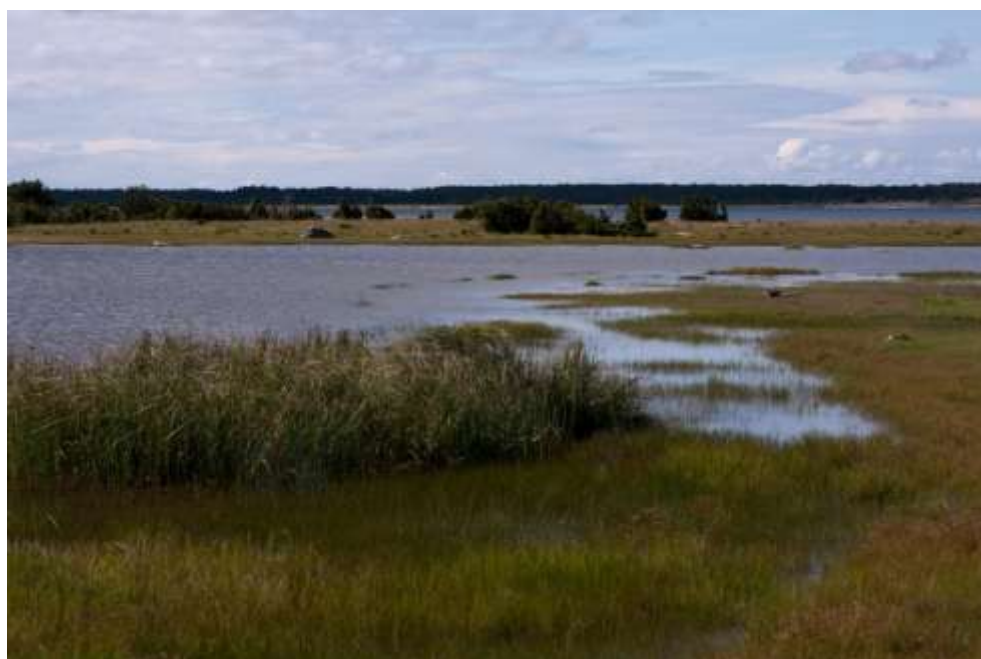
Figur 14. Varpet på Norsholmen utgör ett bra habitat för gädd- och abborrlek.

**Åtgärdsförslag:** Våtmarken kustnära läge skulle göra det enkelt att öppna en passage mellan havet och våtmarken. Sannolikt är dock andra biologiska värden i Varpet så höga att det inte går att motivera en passage för fisk.

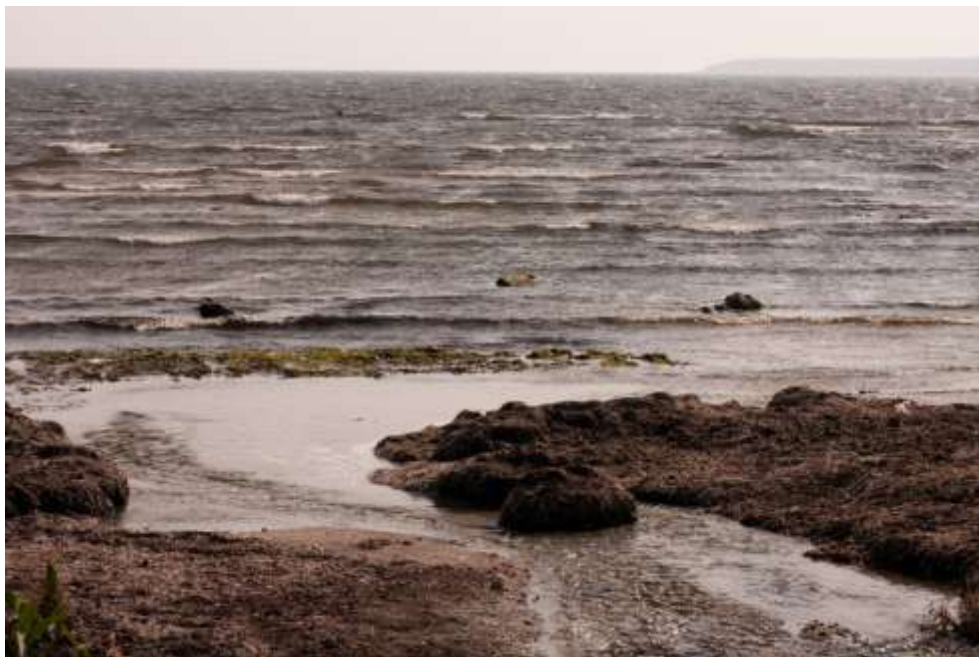
Figur 16. Utloppet från Alnäsa träsk är litet men markerat vilket medför att fisk kan simma mellan havet och sjön.

**Åtgärdsförslag:** Inget åtgärdsförslag lämnas för objektet. Det är dock viktigt att fri vandringsväg för fisk bibehålls även i framtiden.

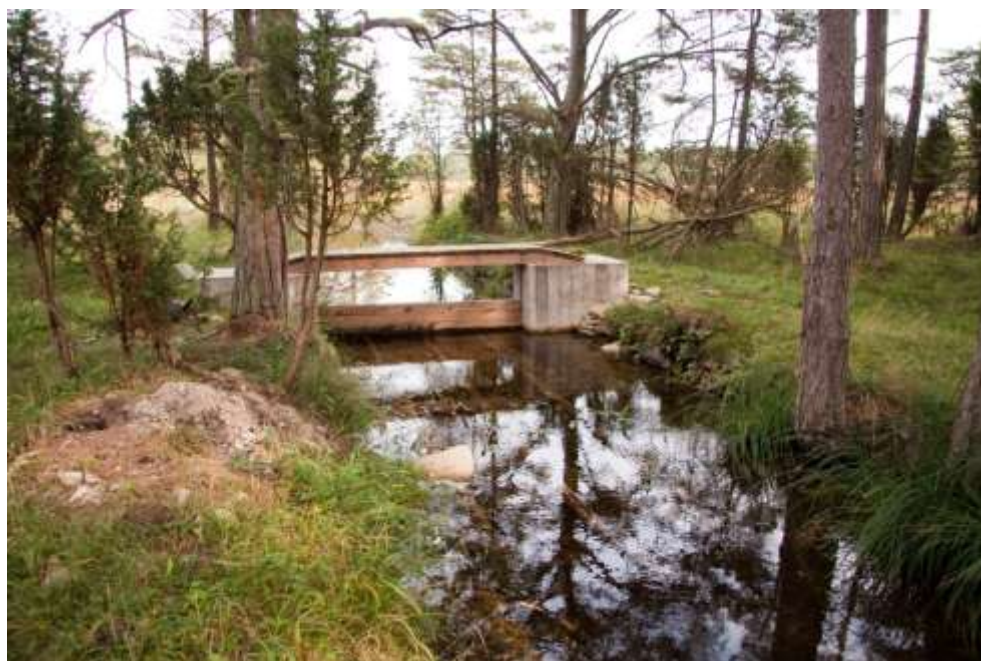
Figur 19. Dammen som reglerar den restaurerade våtmarken i Hyluvån utgör ett vandringshinder för fisk. Ett omlöp kan enkelt byggas på platsen vilket ger fisk chans att leka i den fina myren.

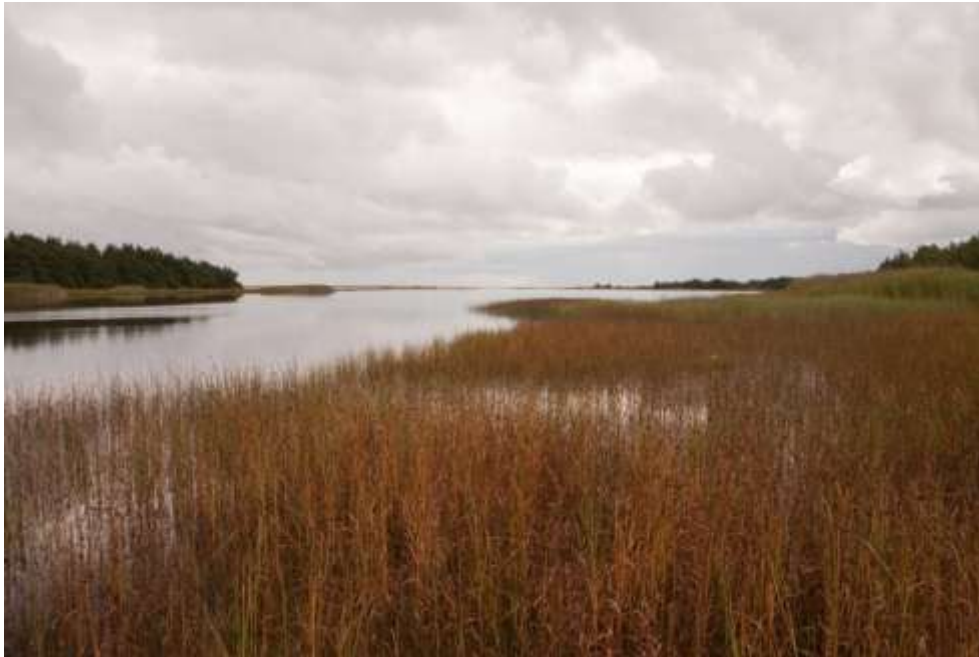
Figur 23. Den skyddade Silduviken har fina lekområden för fisk.

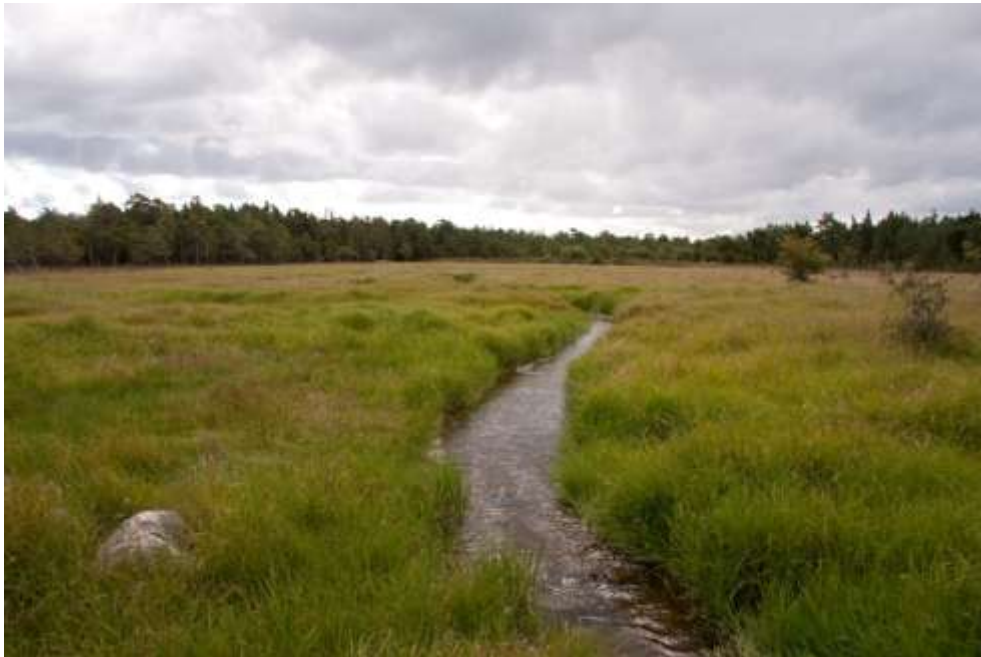
Figur 24. Bilden visar den nedre av de två lokaler där det kan vara möjligt att anlägga en översvämning/våtmark i Lergravsåsån avrinningsområde.

Den inre delen av Lergravsviken behöver rensas på vass för att öppna upp de äldre lekområdena. Lämpligtvis så sparas vissa ruggar. Efter att marken röjts behöver bete på sikt säkerställas. Om en blå bård röjs i de inre delarna av viken innebär detta sannolikt ett bra lekhabitat för gädda då ån är relativt stor och medför en viss utsötning och uppvärmning av vattnet. Tre till fyra fastigheter berörs av de åtgärder som föreslås för objektet (Figur 25).

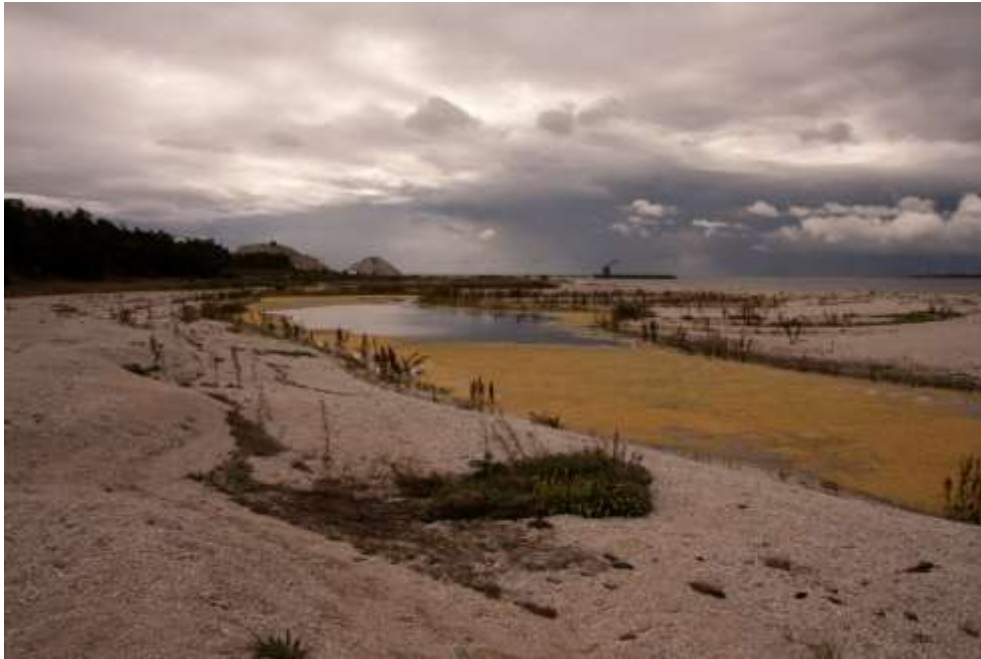
Figur 27. De norra lagunerna på Furillen är idag isolerade från omgivande kust. Några av dem utgör fina lekhabitat för både gädda och abborre.

**Åtgärdsförslag:** Lagunsystemet som ligger norr om fabriken har en mycket stor produktionspotential. Strandvallen som består av klappersten är under ständig transport varpå det är svårt att hålla en öppning permanent. Projektet Fiskeland Gotland har tidigare öppnat en öppning, men denna grusades snart igen då vågornas kraft började flytta på materialet. För att permanenta öppningen behövs en mer skyddad öppning. En möjlighet till detta är att öppna upp en öppning norr om lagunen där det finns en uppbyggd vägbank. Om en fåra öppnas under vägbanken och mynnas precis norr om banken bör denna bli så pass skyddad att den kvarstår under en längre tid. Två fastigheter berörs av de föreslagna åtgärderna (Figur 26).

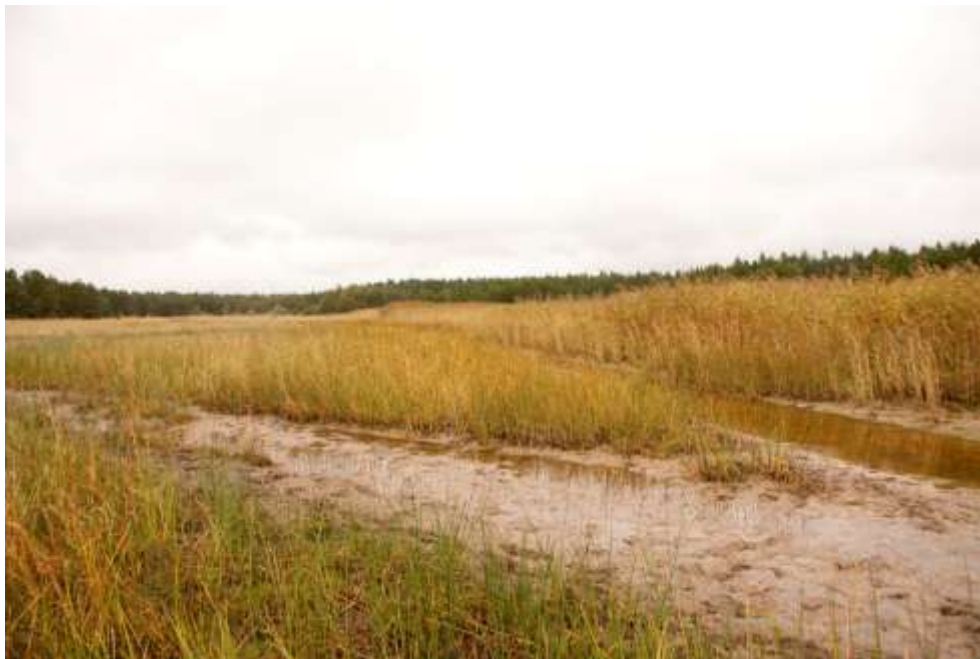
Figur 31. Strandängen på östra sidan av Skärudden har vid högvatten partier som lämpar sig väl för gäddlek. När fotografiet togs var det lågvatten i havet. I högra kanten av bilden ses den obetade delen av strandängen.

**Åtgärdsförslag:** Røj och beta även den östra delen av strandängen. Detta skulle ge ytterligare 1 hektar strandäng och därmed potentiell lektyta för gädda. Ytterligare betad strandäng skulle höja områdets värde för den biologiska mångfalden. Upp till fem fastigheter berörs av åtgärden (Figur 30).

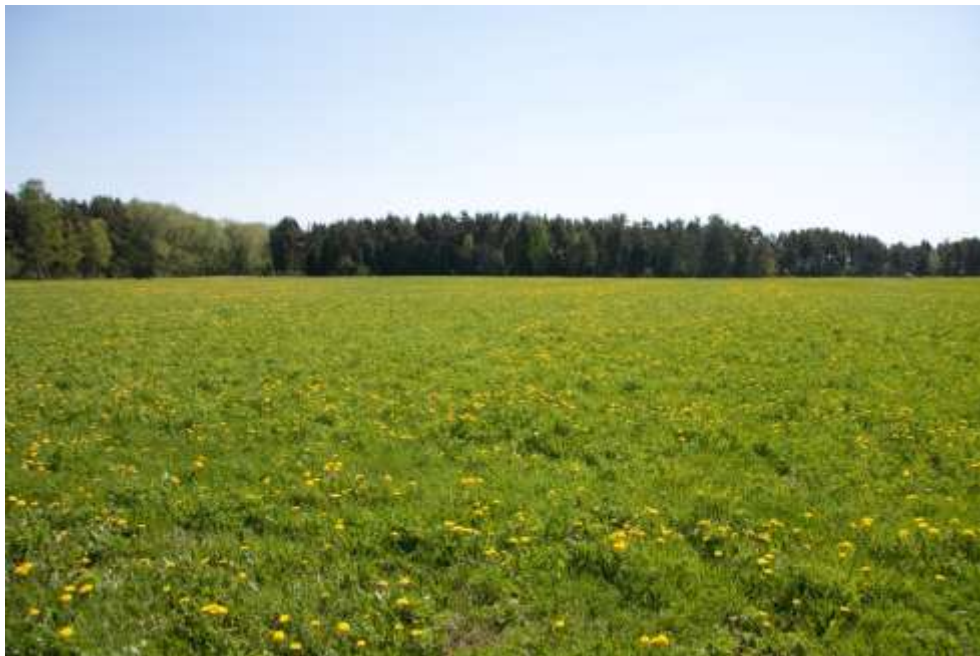
Figur 32. Marken uppströms mynningen som kan bli en våtmark är idag besädd med vall.

**Åtgärdsförslag:** Ungefär 300 meter uppströms utloppet i Vägumeviken finns en lämplig lokalisering av en upp till fyra hektar stor våtmark (Figur 30 & 32). Våtmarken kan med fördel utformas så att gädda kan nyttja den för lek. Eftersom ån inte har någon stor känd population av lekgädda är utgången av resultatet inte självklar vad det gäller fiskproduktionen. Däremot måste våtmarken anses vara högt prioriterad vad gäller näringsretention. Om det visar sig att fisk på sikt inte stiger för lek i våtmarken kan detta vara ett intressant objekt för forskare att studera hur en lekpopulation på bästa sätt kan introduceras. Sportfiskarna har varit i kontakt med markägaren som är positiv till anlägga våtmarken och fortsatt arbete med att utreda förutsättningarna kommer att ske. Endast en fastighet berörs av åtgärden (Figur 30).

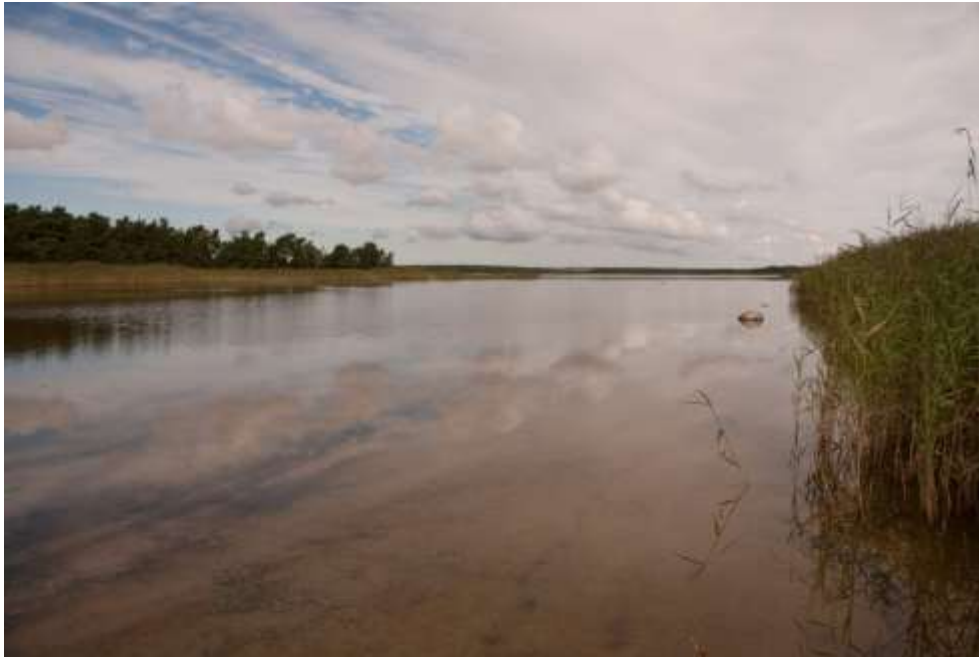
Figur 34. Bogevikens botten är till stora delar täckt av ett tjockt lager kalkslam och lämpliga lekmiljöer finns idag bara i mindre omfattning.

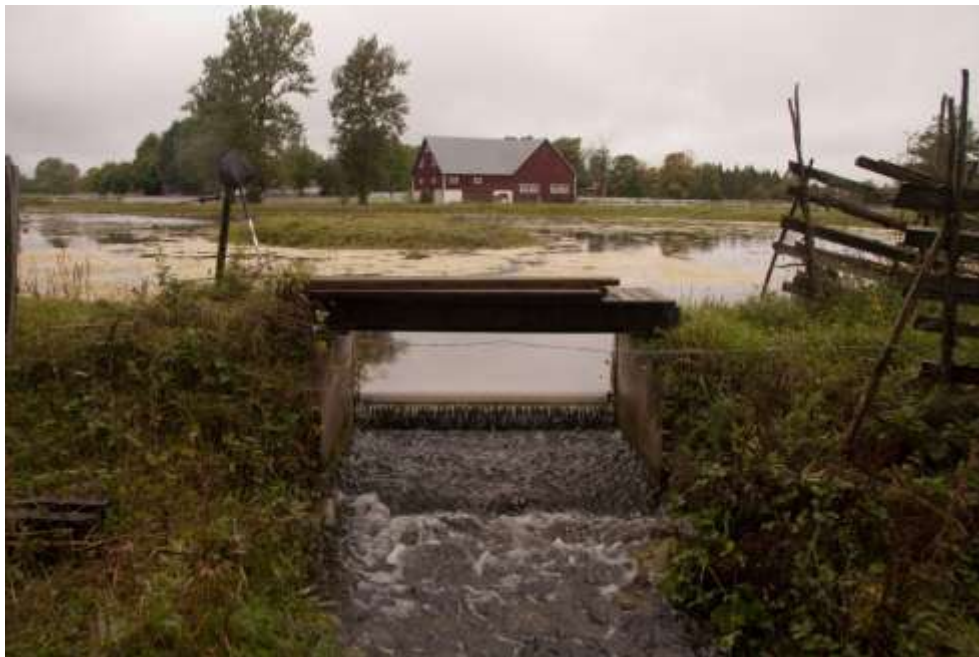
Figur 36. Dammen vid Aner kvarn utgör ett totalt vandringshinder för de flesta fiskar. Uppströms finns fina lekområden.

**Åtgärdsförslag:** Det är angeläget att detta vandringshinder åtgärdas eftersom dammen och uppströms liggande strömsträckor utgör lämpliga fiskhabitat (Figur 36). Olika praktiskt möjliga sätt finns att anlägga fria fiskvägar, men eftersom det rör sig om en kulturhistoriskt intressant damm är detta avgörande för hur och var den kan anläggas. Mellan kvarndammen och Bogeviken ligger en grävd damm på 0,2 hektar vilken utgör ett optimalt lekhabitat för bland annat gädda och abborre. Med enkelhet skulle delar av vattenföringen kunna ledas in i dammen och utloppet utformas så fisk kan simma in. Trots dammens ringa storlek bedöms detta vara en betydelsefull åtgärd att genomföra för att optimera vattendragets funktion som leklokal

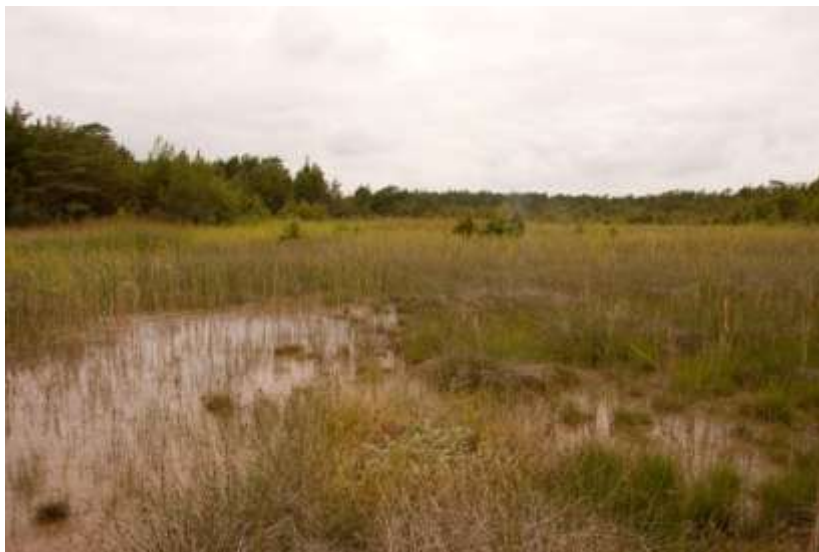
Figur 43. Strandängens vid Byngnu är under igenväxning av vass.

**Åtgärdsförslag:** Säkerställ att strandängens inte växer igen (Figur 43).

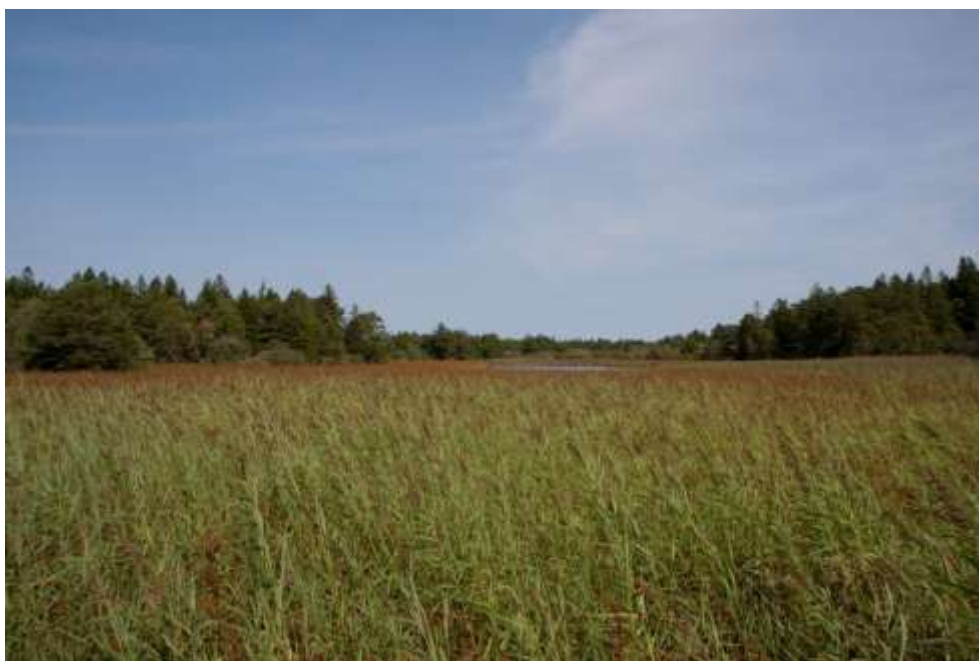
Figur 44. Delar av Storsund är kraftigt igenväxt av bladvass och ag vilket gör att fiska har svårt att simma mellan kusten och träsket.

**Åtgärdsförslag:** En fri vandringsväg mellan Storsund och havet skulle sannolikt öka fiskförekomsten på omgivande kust avsevärt. Uppgrundning och igenväxning gör dessutom att träsket på sikt kommer att mista sitt stora värde för fiskätande fåglar eftersom de stationära fiskarna snart kommer försvinna på grund av att träsket vintertid kväver. Den totala sträckan som behöver vegetationsrensas uppskattas till 400 meter uppdelat i två sektioner. Det är också av stor vikt att strandängen vid havet även i framtiden hålls öppen genom bete. Upp till fyra fastigheter berörs av åtgärden (Figur 45).

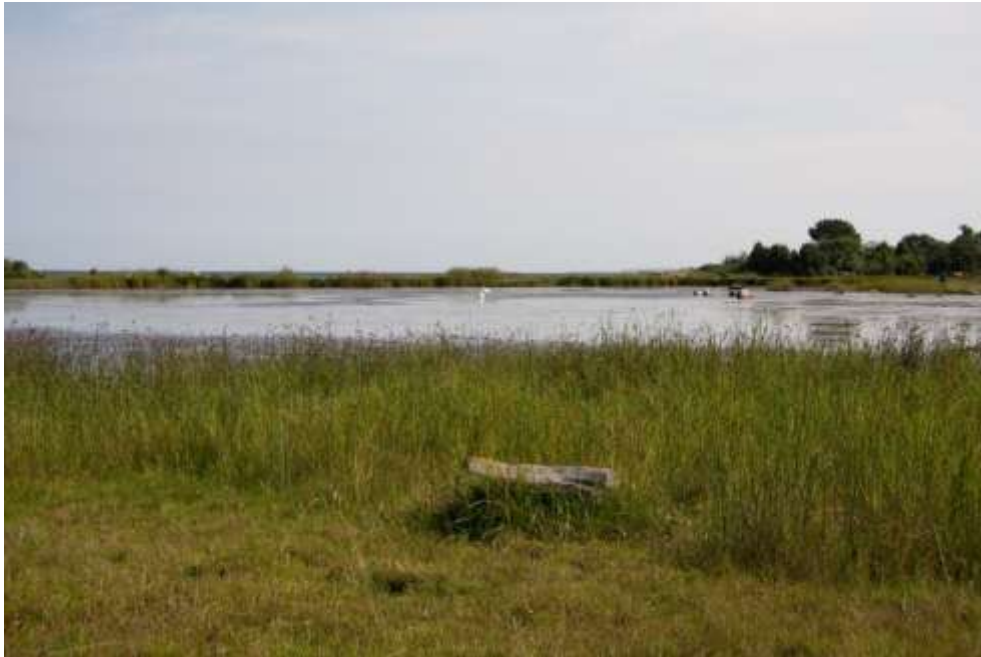
Figur 47. Kläppviken är en nära på helt isolerad flada.

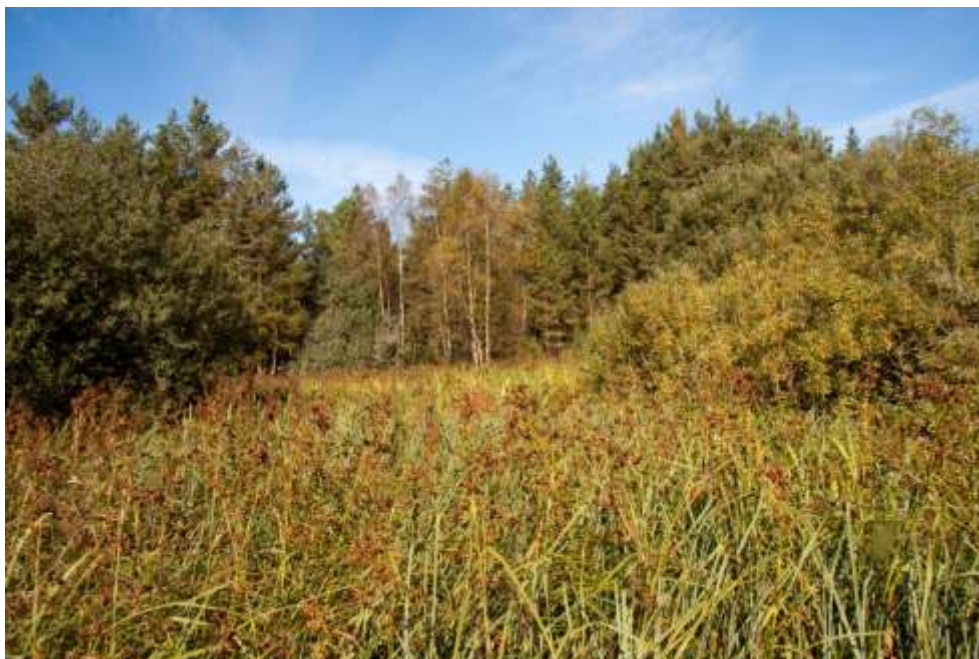
Figur 48. Området där en våtmark går att skapa i Djupå är idag igenväxt av ag och vide.

föring. Fågelvägen är sträckan som behöver åtgärdas drygt 250 meter lång, men med fördel meandras vattendraget genom våtmarken vilket skulle göra fåran över våtmarken minst 700 meter lång. På detta sätt kan våtmarkens retentionseffekt bibehållas samtidigt som fiskvandring möjliggörs. Tre fastigheter berörs av de föreslagna åtgärderna (Figur 49).

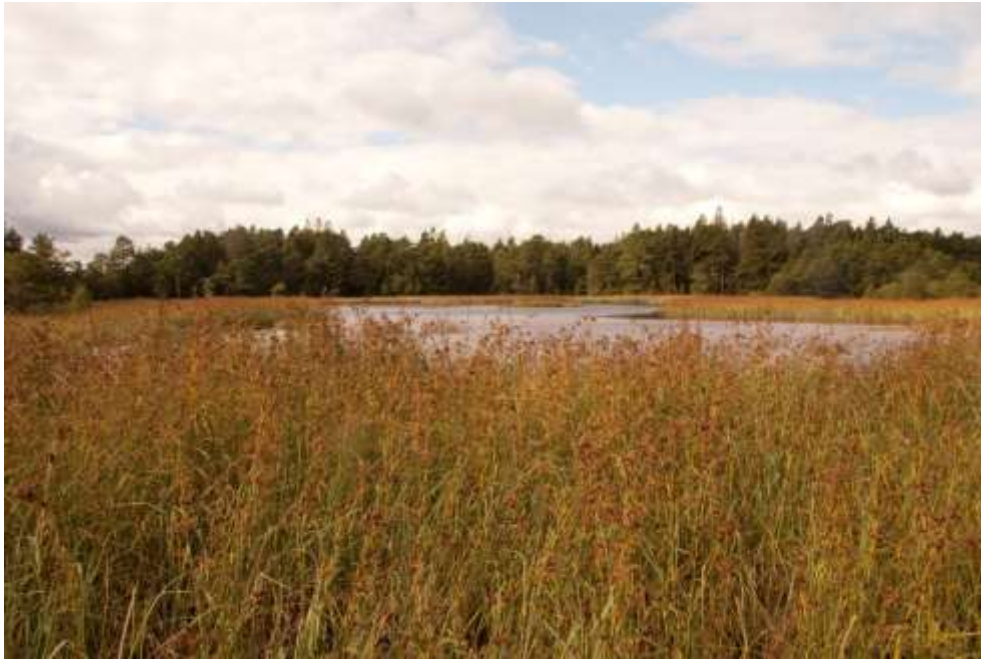
Figur 51. I gylen närmast havet finns fortfarande en öppen vattenyta. Stora delar av de 12 hektar stora våtmarksområdet är dock igenväxt av ag och starr.

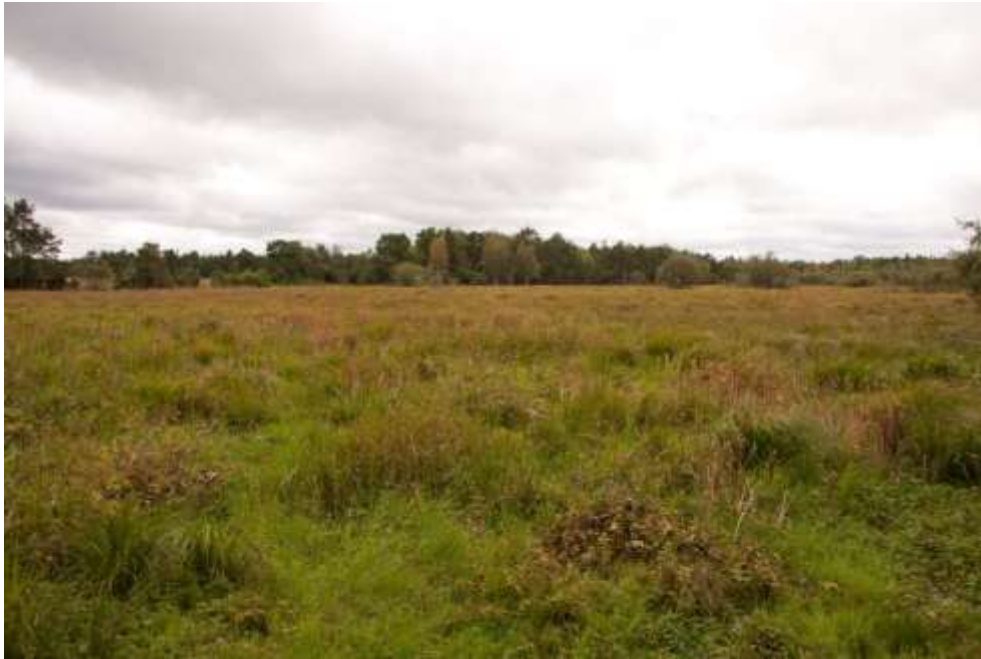
Figur 55. Österby myr under sensommaren då växtligheten är som högst. På våren när gäddorna leker är marken översvämmad.

**Åtgärdsförslag:** Fem hektar av Österby myr restaurerades av Sportfiskarna under hösten 2010. Inga andra åtgärdsförslag lämnas för området

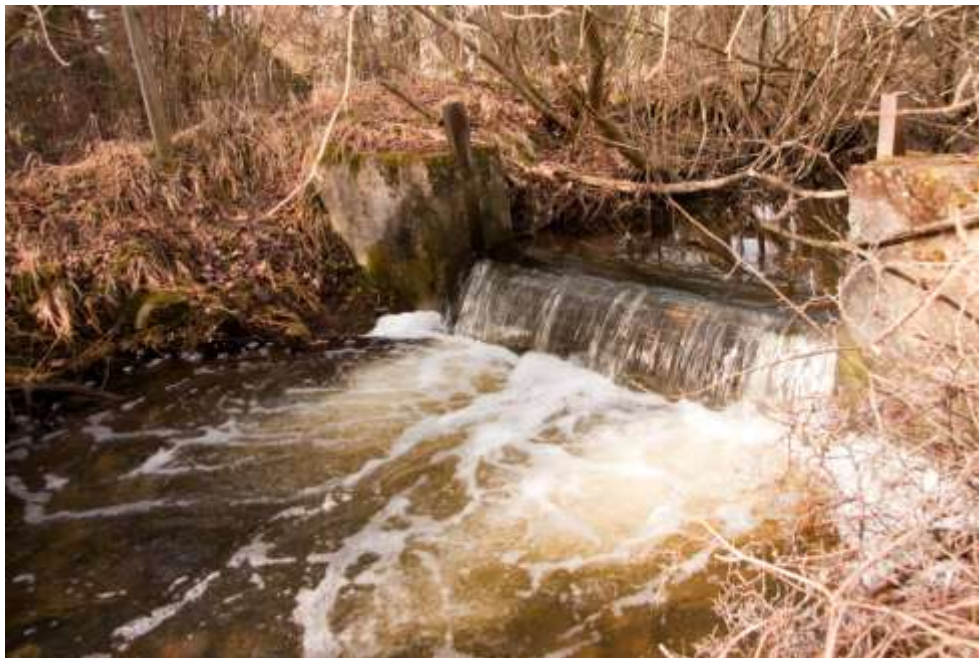
Figur 58. Fördämningen i Bandlundsån utgör ett vandringshinder för de flesta fiskar. Dammen och strömsträckorna uppströms utgör fina lekrområden för fisk.

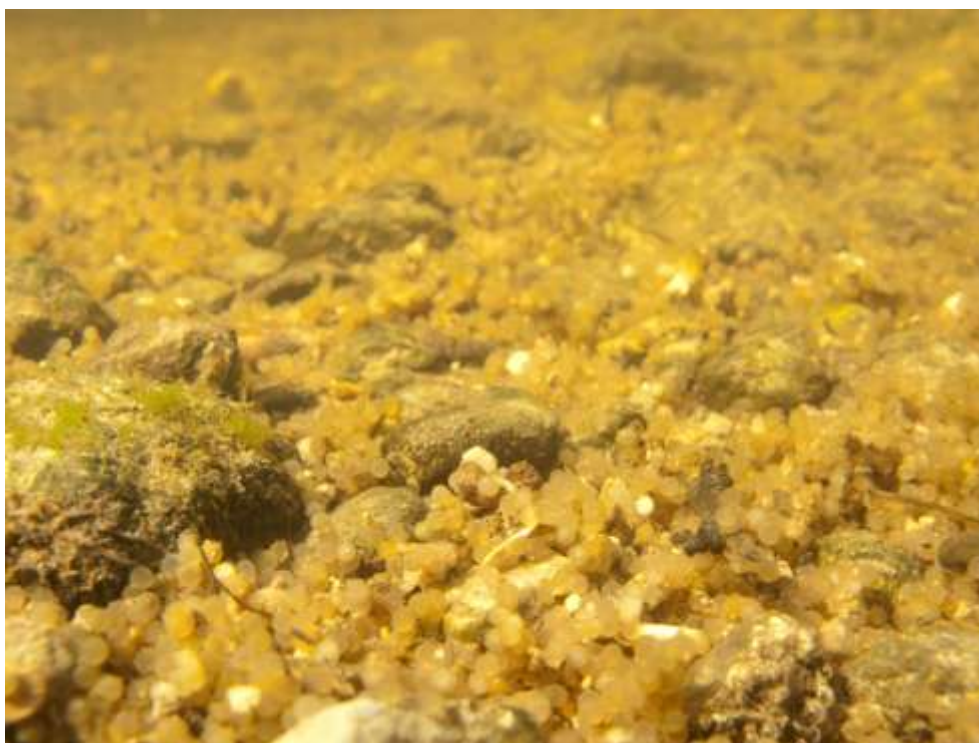
Figur 59. Bilden visar botten på Bandlundsån som vid tillfället var helt täckt av idrom.  
Foto: Nils Ljunggren

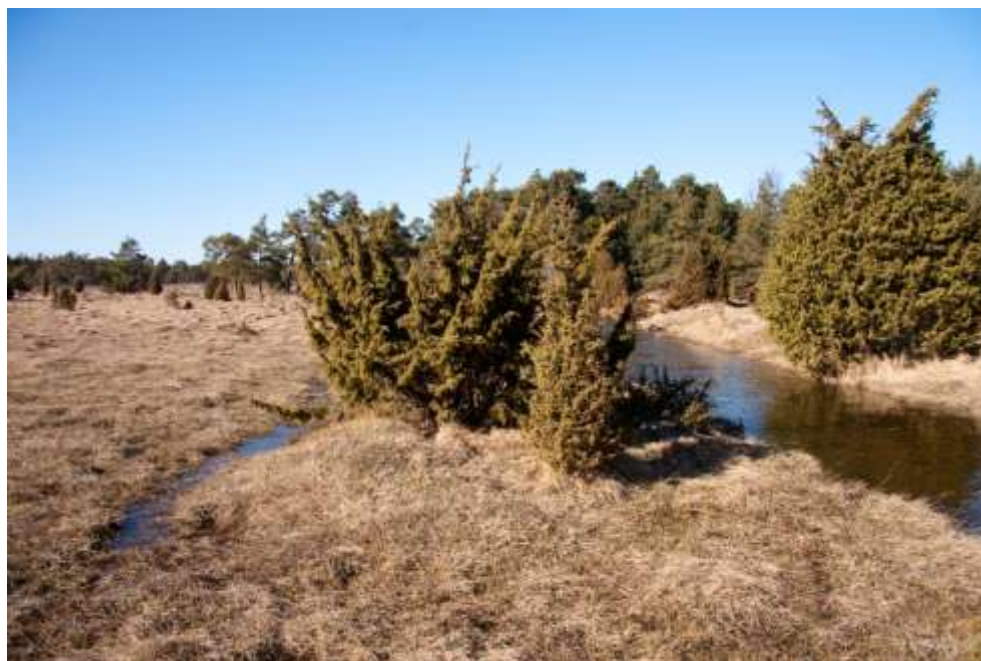
Figur 63. Den utdikade våtmarken i Bybäck skulle bli ett perfekt lekhabitat för gädda om den restaurerades.

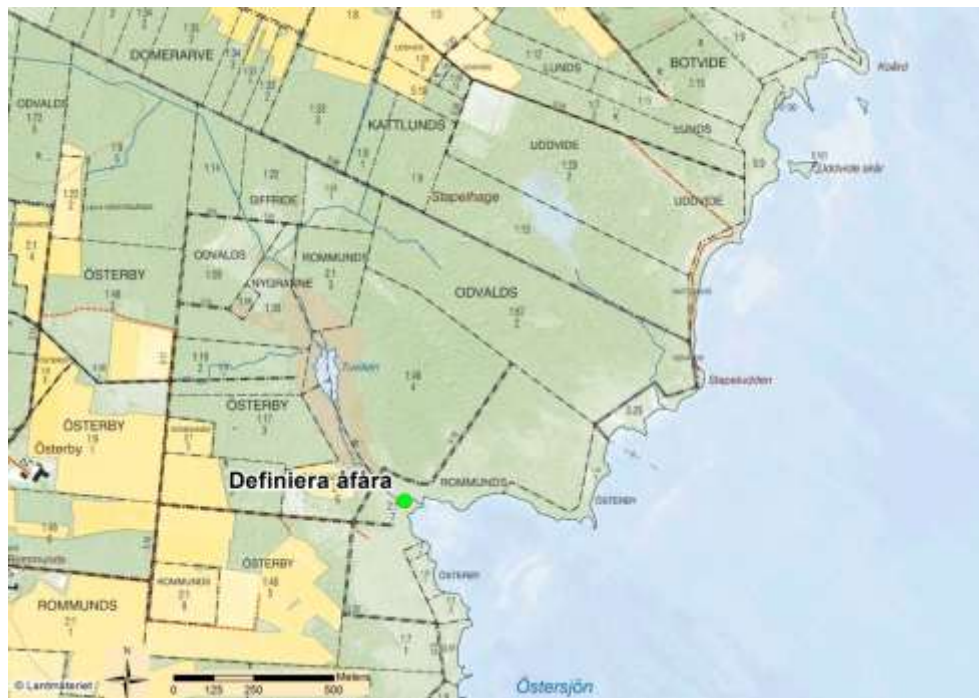
Figur 64. Kartan visar lokalen Tuviken.

**Beskrivning:** Tuviken (Figur 64) är en gammal havsvik som nu saknar kontakt med havet under stora delar av året. Själva viken är kraftigt igenvuxen av bladvass. Strandängerna mellan viken och havet är öppna och var vid besöket under våren 2011 ordentligt blöta (Figur 65). Det lilla vattendrag som avvattnar Tuviken saknar bitvis definierad fåra vilket gör att fisk inte kan nå våtmarken.

**Åtgärdsförslag:** Om en grund men definierad fåra skapas så kan lokalen få ett värde för fisk. Det vore i så fall önskvärt att åtminstone vissa partier av vassen slåttras för att öppna upp våtmarken. Detta skulle antagligen även öka områdets värde för andra djurgrupper. Fyra till sex fastigheter berörs av eventuell åtgärd.

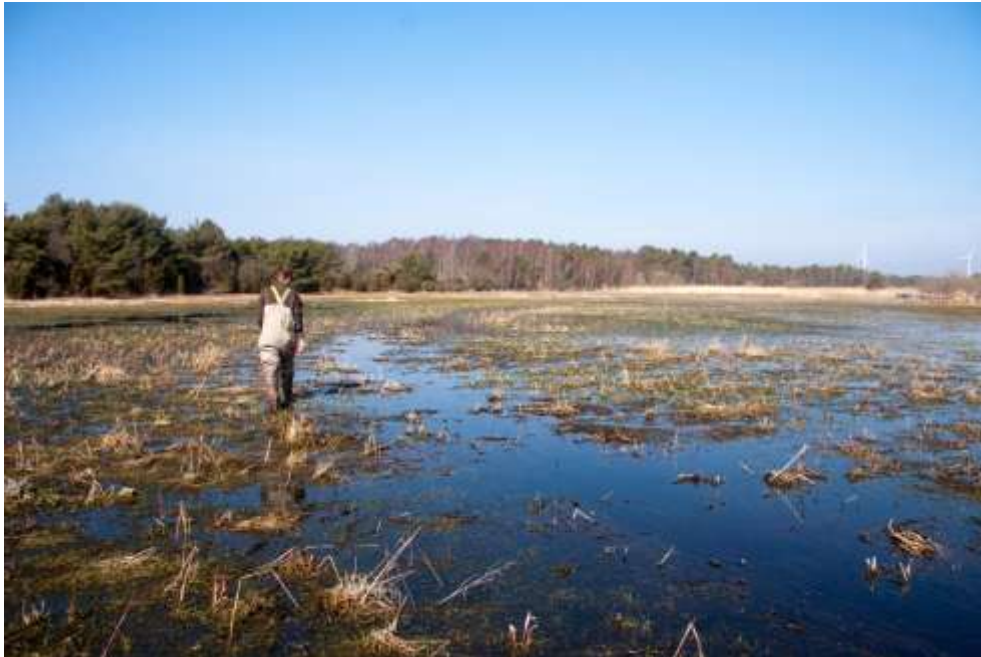
Figur 65. Strandängan mellan Tuviken och kusten är bitvis fin. Tyvärr kan inte fisk nå Tuviken eftersom fåran rinner odefinierad över delar av strandängan.

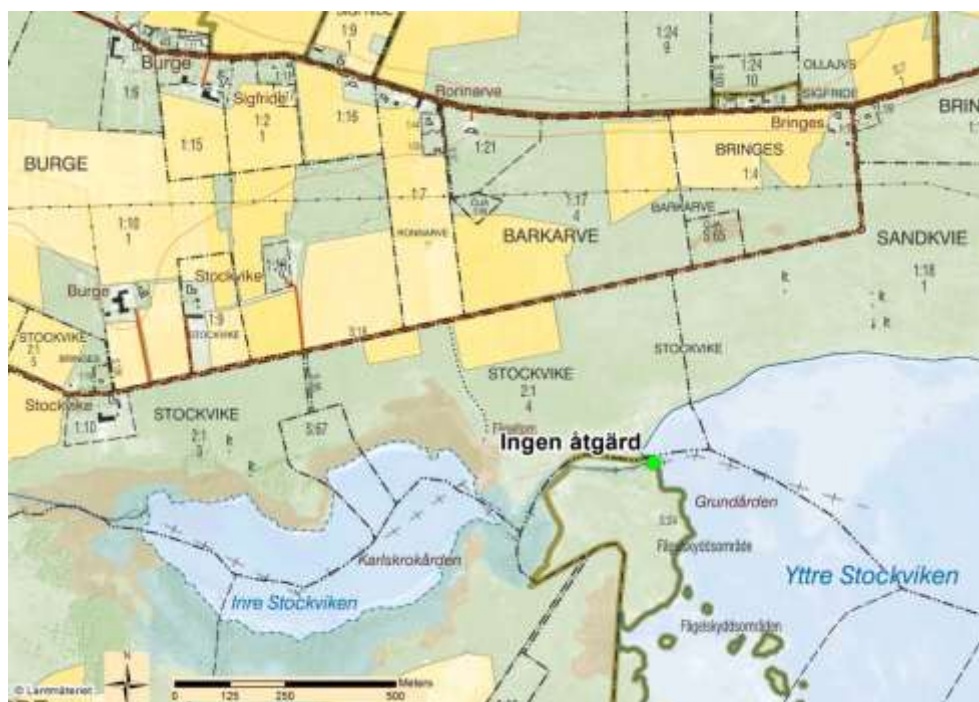
Figur 66. Kartan visar lokalen Inre Stockviken.

**Beskrivning:** Inre Stockviken är en känd fågellokal med många häckande och rastande arter både i själva träsket och på omgivande strandängar. Området omfattas under delar av året av fågelskydd vilket har bidragit till att kunskapen om fiskförekomst är relativt dåligt utredd. Den 30 hektar stora fladan (Figur 66) utgör dock ett optimalt habitat för bland annat gäddlek så produktionen kan antas vara hög.

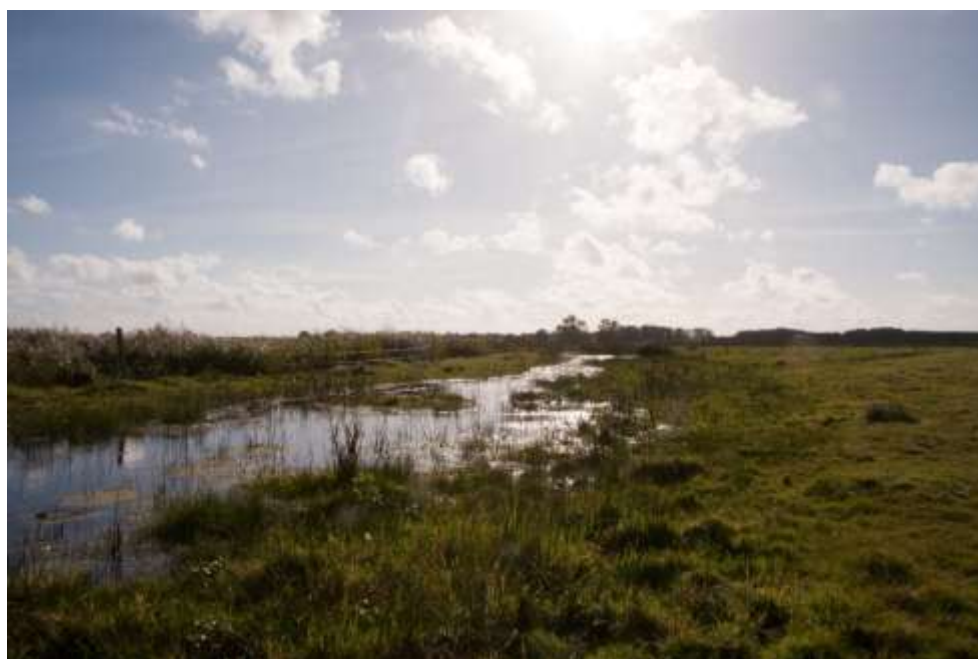
Figur 67. Vattendraget mellan Inre Stockviken och havet är precis som övrigt habitat perfekt för många vårlekande fiskarters lek.

**Åtgärdsförslag:** Inget åtgärdsförslag lämnas för lokalen. Det är dock viktigt att säkerställa fria vandringsvägar för fisk mellan kusten och Inre Stockviken även i framtiden (Figur 67).
