# Kustnära lekområden för fisk på Gotland

Åtgärdsförslag för ökad fiskrekrytering och näringsretention

Rapport 2011:1

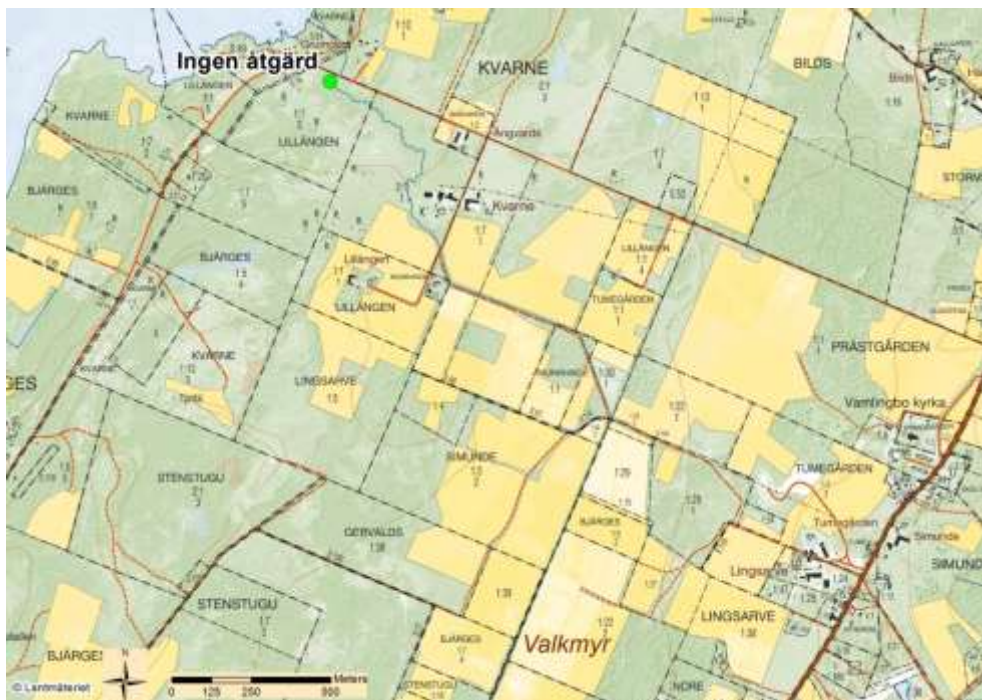
Figur 68. Kartan visar lokalen Kvarneån.

**Beskrivning:** Kvarneån (Figur 68) som mynnar i Grumpvik på sydvästra Gotland har sina källor vid Muskmyr mitt på Sudret. På sin väg mot havet passerar avrinningsområdet den cirka 20 hektar stora Valkmyr. Planer finns på att restaurera denna myr.

**Åtgärdsförslag:** Planer finns på att restaurera delar av Valkmyr som ligger cirka två kilometer uppströms mynningen. Ån är på grund av utdikningen djupt nedskuren i myren och att få upp fisk till ytnivån i en eventuellt restaurerad myr bedöms som svårt eftersom bara delar av myren ska restaureras.

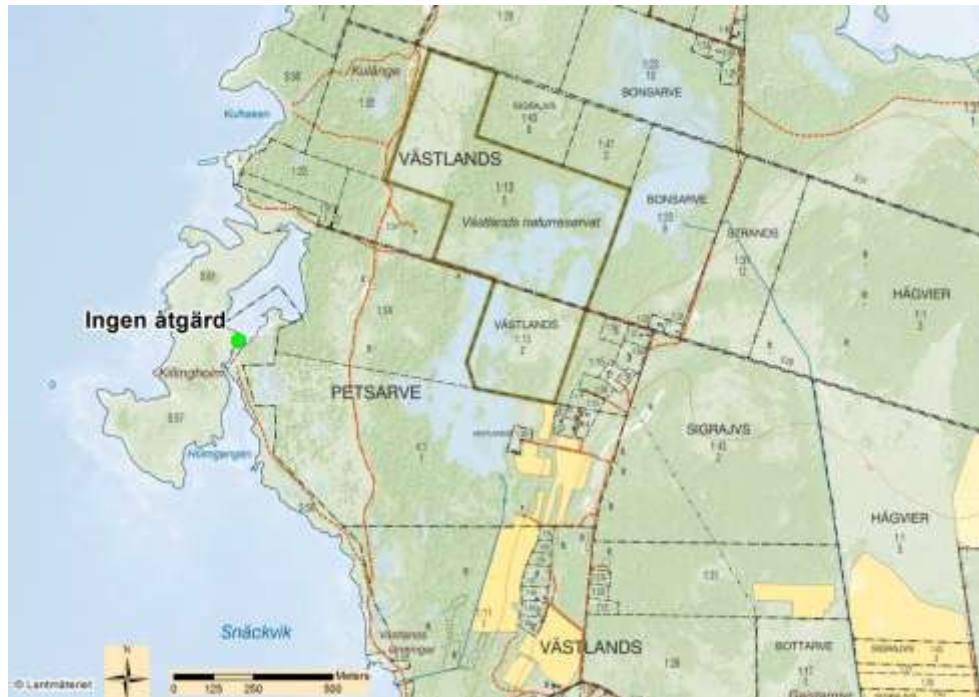
Figur 69. Kartan visar lokalen Killingholm.

**Beskrivning:** Killingholm är en halvö som bildar den nära fem hektar stora fladan som ligger innanför (Figur 69). Den grunda fladan utgör bitvis ett optimalt lekhabitat för gädda liksom de flacka strandängarna som betas av kor. Vid högvatten och pålandsvind pressas havsvatten in i fladan.

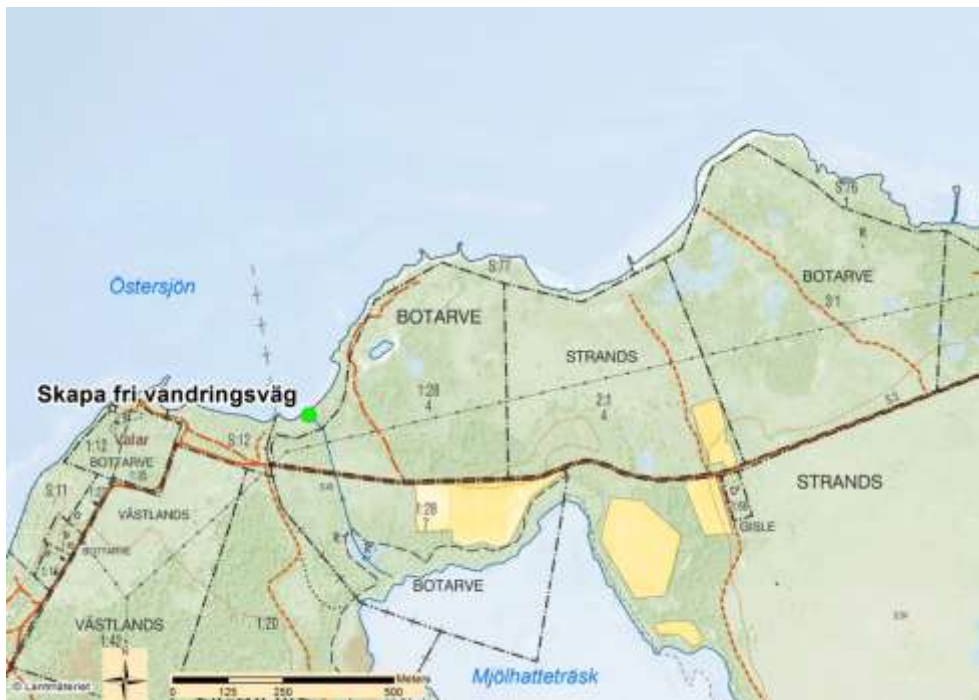
Figur 70. Kartan visar lokalen Mjölhatte träsk.

**Beskrivning:** Den cirka 70 hektar stora och grunda sjön Mjölhatte träsk förbinds med kusten genom ett drygt 400 meter långt vattendrag. Mynningen på vattendraget utgör ett vandringshinder för fisk eftersom uppsvallad släke och sediment under åren har byggt upp en tjock strandvall. Uppströms strandvallen har det skapats en fin våtmark på ett par hundra kvadratmeter. Även utloppet ur sjön är kraftigt igenvuxet och det är troligt att även detta område utgör ett vandringshinder för fisk. Avrinningsområdet till den relativt stora sjön är bara 400 hektar vilket innebär att vattenföringen sällan är särskilt hög. Ett försvårande faktum för fiskvandring i det rensade vattendraget är att det ligger stora högar med stora platta kalkstenar i åfåran vilka vattnet silar igenom. Dessa är en rest från sänkningen av sjön då grävning ner i berggrunden skedde.

**Åtgärdsförslag:** För att avgöra om det är värt att gå vidare med åtgärder vid Mjölhatte träsk måste vattenföringen utredas närmare eftersom det är oklart om vattenföringen räcker för fisk att vandra i. Om vattenföringen bedöms vara tillräcklig behöver sjöns utlopp rensas på vegetation och vallen i mynningen öppnas. Likaså behöver stenmaterialet i fåran omstruktureras så fiskvandring underlättas. Upp till fyra fastigheter berörs av de föreslagna åtgärderna (Figur 70).

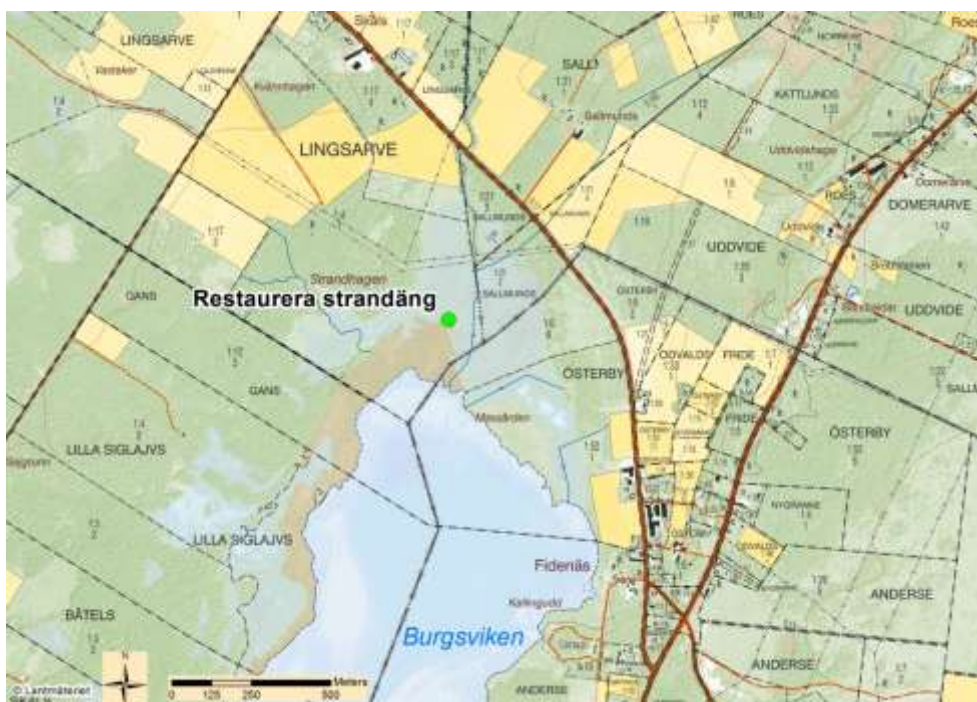
Figur 71. Kartan visar lokalen Bursviken, Bursviksån.

**Beskrivning:** Bursviksån (Figur 71) är en dikad å som mynnar längst in i Bursviken. De nedre 500 metrarna av ån rinner genom ett tätt vassbestånd som kan utgöra ett vandringshinder. Vattendraget torkar enligt boende i området ut tidigt på året eftersom det är så väldikat.

**Åtgärdsförslag:** På grund av den mycket täta och svårgenomträngliga vassen var lokalen under inventeringen mycket svårbedömd. Vikens värde för fisk och biologisk mångfald skulle öka av införande av strandbete och möjligen går våtmarker att anlägga i de nedre delarna av Bursviksån. Utförligare inventeringar krävs dock för att bedöma möjligheterna till detta på ett bra sätt.

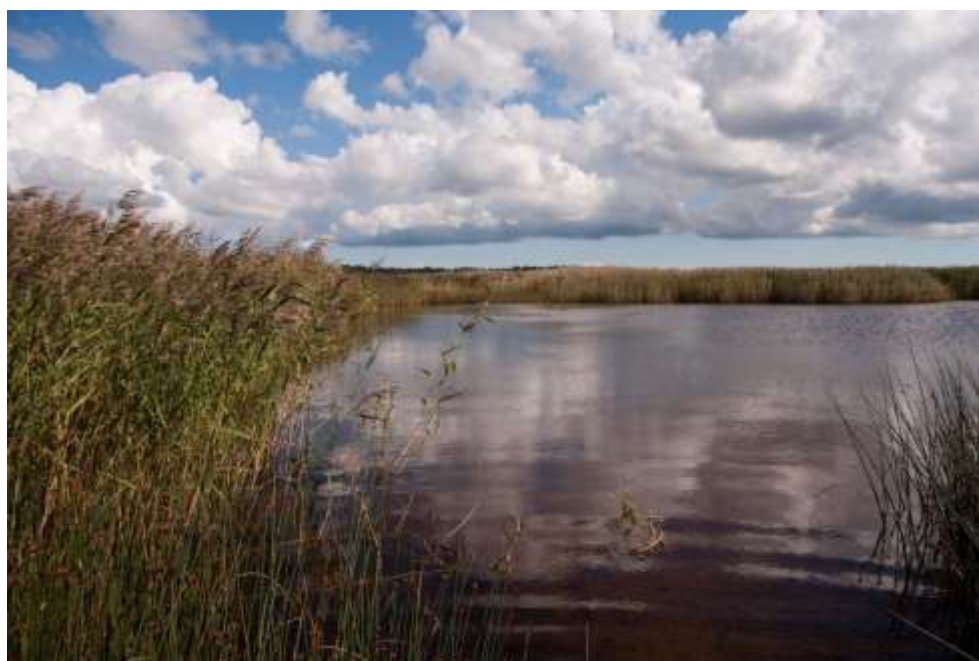
Figur 74. I norra delen av Petesvik finns vassområden som lämpar sig för gäddlek. Strandängarna och en blå bärd bör röjas fram för att ytterligare öka områdets värde för fisk och fågel.

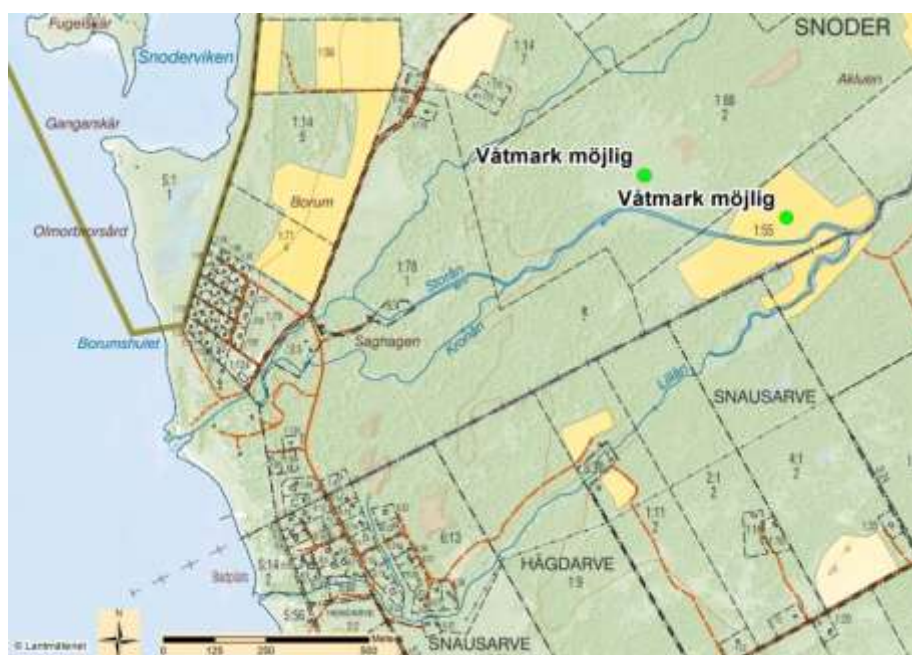
Figur 75. Kartan visar lokalen Snoderån.

**Beskrivning:** Snoderån är det näst största avrinningsområdet på Gotland och omfattar totalt över 18 000 hektar och ungefär 10 % av all åkermark på Gotland (Martinsson 2008). De sista två kilometrarna före mynningen i Östersjön rinner ån i flera fåror med bitvis naturlig karaktär (Figur 75). Uppströms detta rinner ån nedsprängd flera meter under markytan genom det som en gång i tiden var Mästerby myr.

**Åtgärdsförslag:** Vid den så kallade A-klyven där Snoderån delar sig i Lillån och Storån finns två områden på fem respektive sju hektar där det går att anlägga våtmarker. Sportfiskarna har i samförstånd med markägaren gjort en översiktlig förprojektering av det ena objektet och kommer under 2012 att arbeta vidare med att försöka få tillstånd en våtmark på platsen. Våtmarkens läge gör att den både kan förväntas bidra till en omfattande näringsretention och en betydande fiskproduktion. Tre fastigheter berörs av de föreslagna åtgärderna (Figur 75).

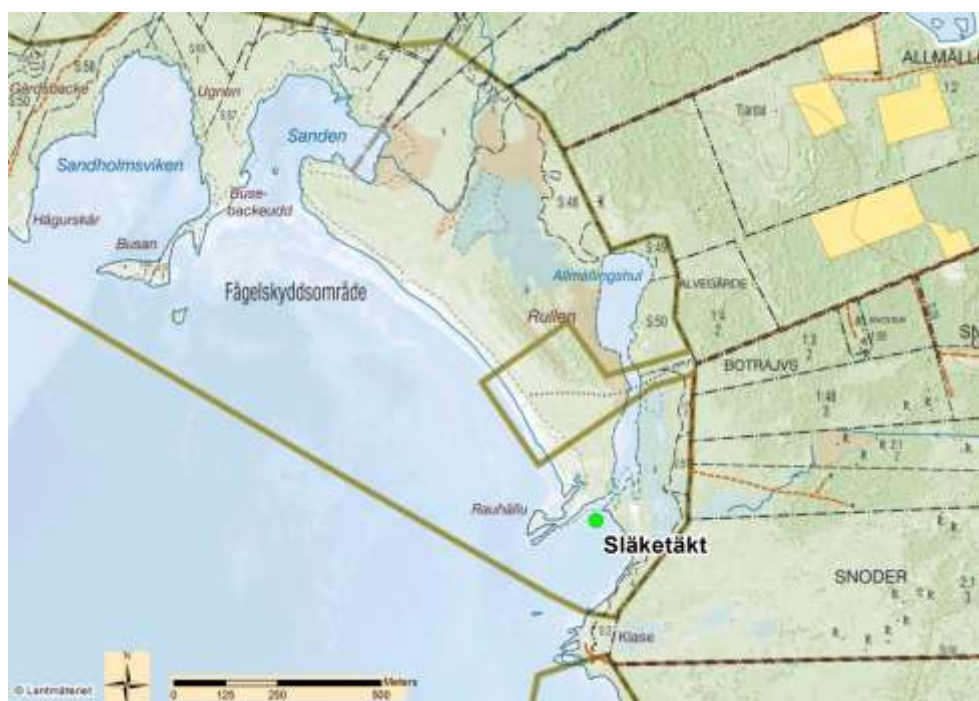
Figur 76. Kartan visar lokalen Klase.

**Beskrivning:** Hela kustområdet runt Klase har mycket fina strandängar med många lämpliga lek- och uppväxtområden för gädda (Figur 76 & 77). Lyckad rekrytering har skett i området under 2010 (muntlig uppgift Hjernqvist).

**Åtgärdsförslag:** Det är av stor vikt att de grunda miljöerna som lämpar sig för gäddlek inte blockeras av den släke som ofta ligger tjock i området.

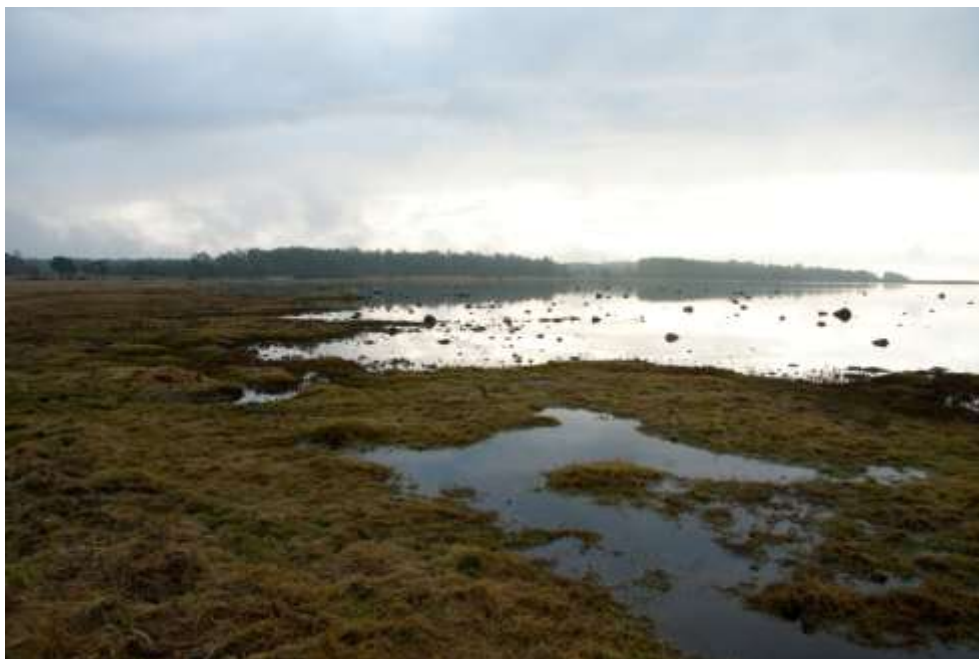
Figur 77. Kusten runt Klase är grund och flikig och fint betade vilket skapar möjligheter för gäddan att leka på kusten.

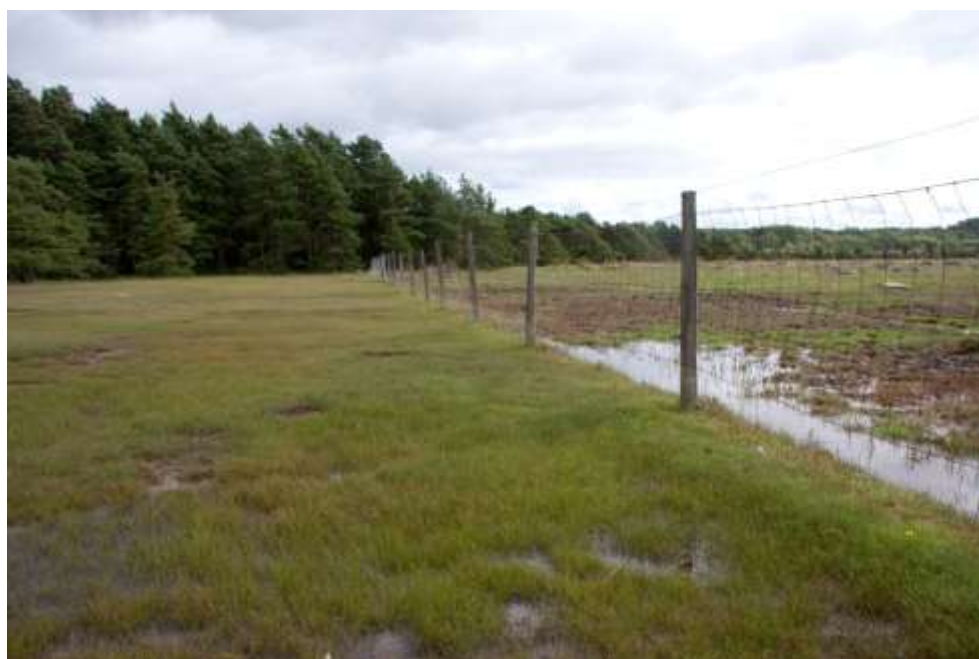
Figur 79. Ett litet vattendraget mynnar i bortkant av bilden. Betesmarken hitom skulle gå att över-svämma under våren.

**Åtgärdsförslag:** Det norra vattendraget kan enkelt dämmas och därmed skapa en liten översvämningstvåmark (Figur 79). Våtmarken och vattendragets ringa storlek gör att nyttan av åtgärden är begränsad men det är inte orimligt att det skulle öka områdets värde för fisk. Endast en fastighet berörs av den föreslagna åtgärden (Figur 78).

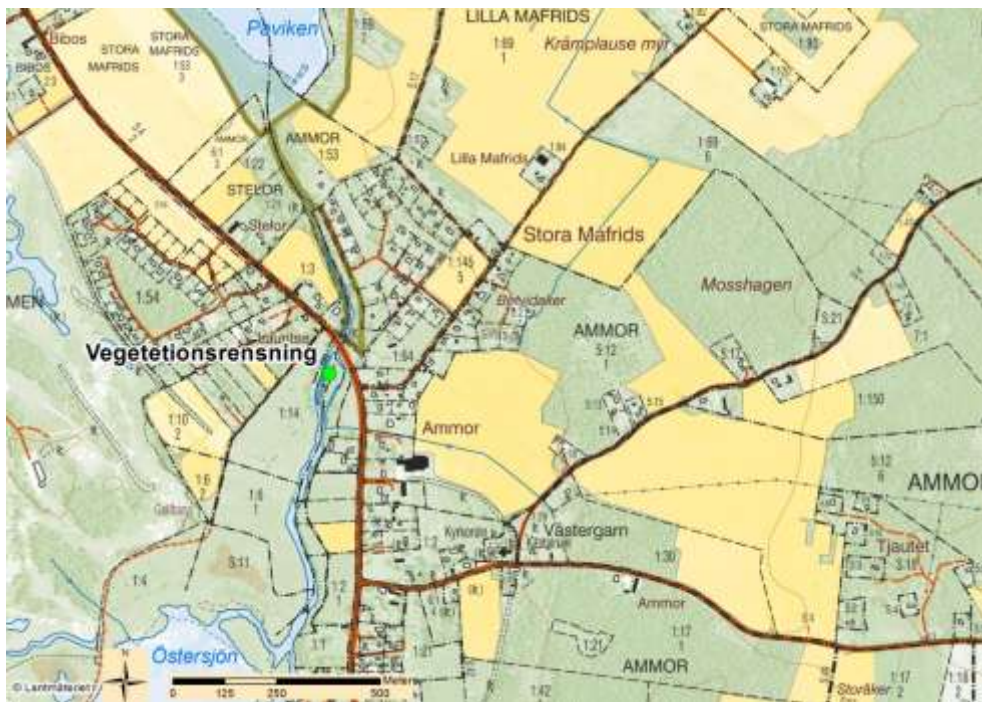
Figur 81. Kartan visar lokalen Västergarnsån och Paviken.

**Beskrivning:** Paviken är en ungefär 30 hektar stor och mycket grund sjö som avvattnas av den drygt 1,5 kilometer långa Västergarnsån (Figur 81). Sjön är under snabb igenväxning och stora delar är idag täckta av bladvass och andra vattenväxter. Västergarnsån rinner bitvis lugnt och bred med många ytor som lämpar sig bra för vårlekande fiskar.

**Åtgärdsförslag:** Vattenrådet i avrinningsområdet har tillsammans med Ekologgruppen AB tagit fram en åtgärdsplan för avrinningsområdet och detta kan förhoppningsvis stoppa upp den snabba igenväxningen och uppgrundningen av Paviken. Det är mycket viktigt att fria vandringsvägar bibehålls mellan Paviken och kusten. I Västergarnsån finns nedströms vägbron gamla fångstrännor. Dessa rensades för några år sedan eftersom de höll på att växa igen. Om dessa hålls öppna så att fisk kan nå dem under lek så har de med sina grunda vegetationsklädda bottenar sannolikt stor betydelse som rekryteringsområde. Tre fastigheter berörs av denna åtgärd (Figur81).

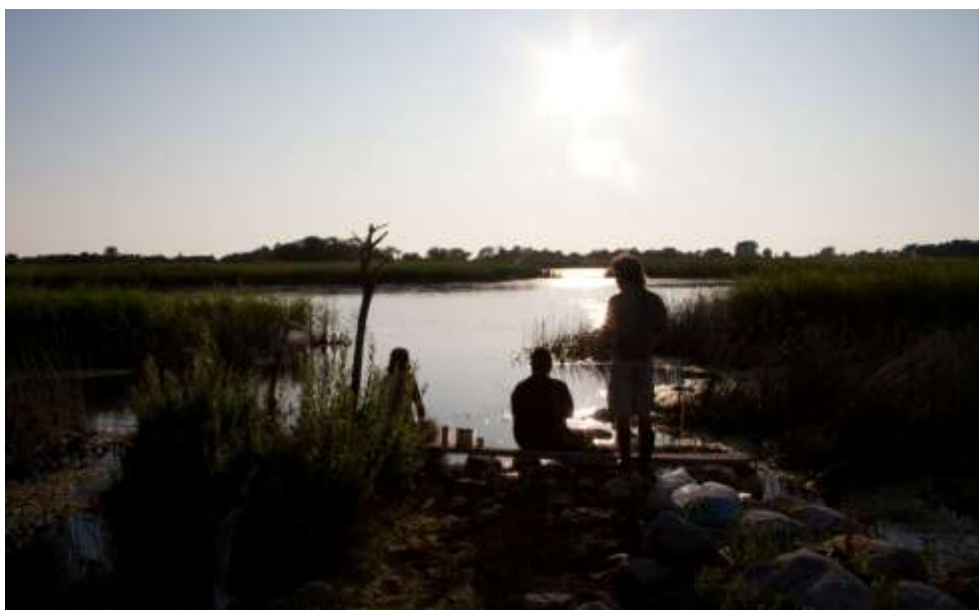
**Förekomst av fisk:** Paviken (Figur 82), Västergarnsån är tillsammans med Gothemsån antagligen det vattendrag på Gotland som har störst uppgång av lekvandrande fisk. Förekommande lekvandrande arter är främst abborre, mört, id och gädda. Utöver dessa förekommer de flesta andra sötvattensarter som finns på ön. En boende i området berättade att lake förr var en vanlig art, men den tycks ha försvunnit när den uppströms liggande Vikmyr dikades ur. Ett omfattande fiske efter lake med fler arter nämns även av Norrgård (1980).

Figur 82. Paviken är tillsammans med Gothemsån det vattensystem på Gotland som har störst uppgång av lekande fiskar. Paviken är även en populär fiskeplats.

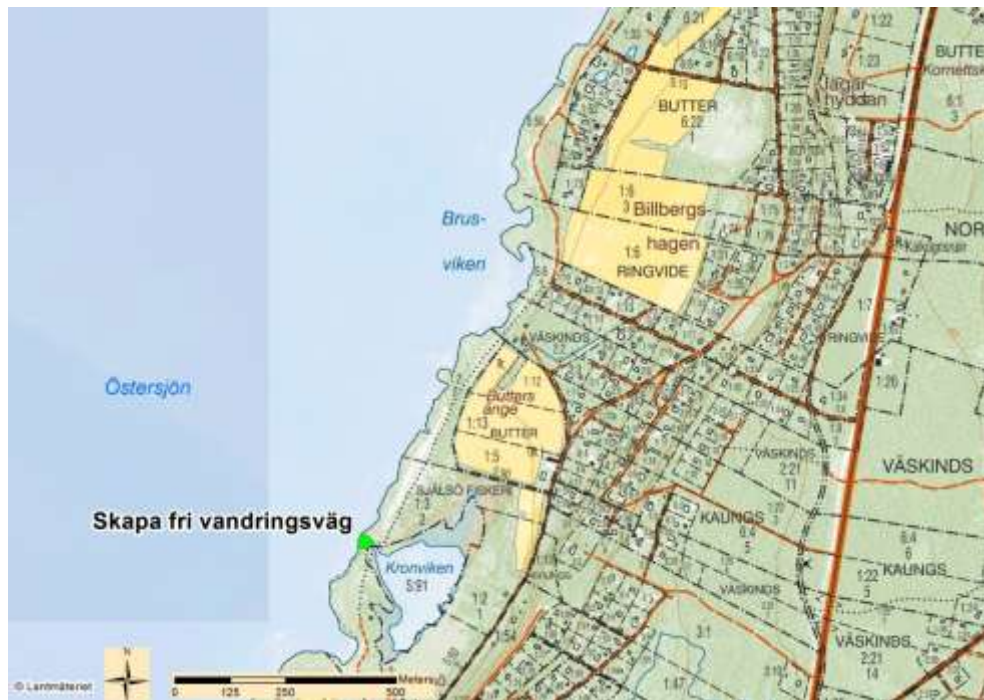
Figur 83. Kartan visar lokalen Kronviken.

**Beskrivning:** Kronviken är en nära tre hektar stor kustnära flada som avvattnas av ett smalt vattendrag. Partiet som ligger närmast kusten är kraftigt igenvuxet av bladvass vilket skapar ett vandringshinder. Vattendraget som rinner ut över stranden där många flanörer från Visby passerar har fyllts av diverse bråte för att möjliggöra torrskodd passage, något som skapat vandringshinder för fisk.

**Åtgärdsförslag:** Vassen närmast utloppet ur fladan bör rensas så att fisk kan simma in och ur våtmarken. All bråte i åfåran bör tas bort och ersättas av en liten bro vilken skulle göra att både fisk och människor kunde passera. Två fastigheter berörs av den föreslagna åtgärden (Figur 83).

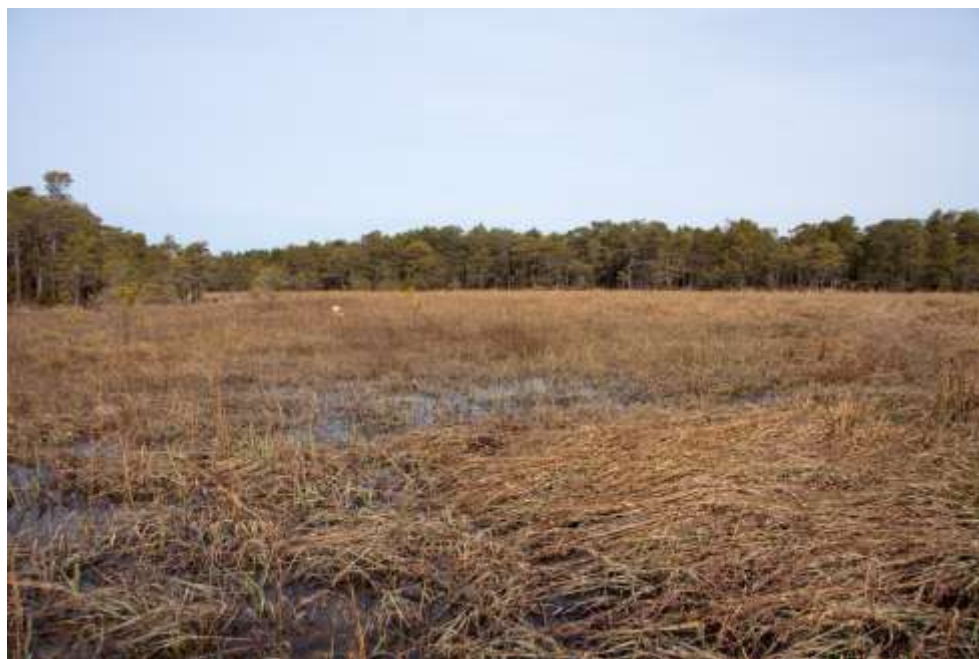
Figur 86. Stora delar av myrmarken uppströms Vällesån är idag igenväxta av täta agbestånd som är svårpasserade för fisk. Förr var växtligheten gles och gäddorna många.

Nedgången i de kända sötvattensbestånden tycks koppla direkt till igenväxningen av de tidigare leklokaler. Som exempel kan Vällesån och Gylar nämnas. På båda lokalerna har boende i området berättat att det förr steg stora mängder gädda för lek om våarna. I takt med att ag och vass tog över lokalerna minskade lekpopulationerna och nu finns bara en spillra kvar av de tidigare lekbestånden. Andra lokaler som exempelvis Nygårdsmyr, Djupå, Sund, Storsund och Ajkesån som alla är gamla kända leklokaler för bland annat gädda är helt eller delvis så igenväxta att fisk inte längre kan nå sina tidigare lekområden, alternativt bara kan leka på mycket små ytor. Exempelvis Sund vid Bogeviden har än idag ett bestånd av stigande lekgädda. Lokalen är en ca 20 hektar och till synes optimal lek- och uppväxtmiljö för gädda. Dock har igenväxning gjort att gäddorna nu inte når den stora våtmarken. Det lilla lekbestånd som finns kvar leker nu på en yta av bara 0,02 hektar. Alltså på en promille av den potentiella lekytan! Sund är så stor att igenväxningen av vandringsleden till lekområdena kan vara en starkt bidragande orsak till den kraftiga minskningen av gädda runt Slite. Liknande förhållanden gäller för de andra uppräknade lokalerna. Flera av lokalerna skulle med relativt små insatser gå att restaurera till att åter bli fungerande rekryteringsområden.

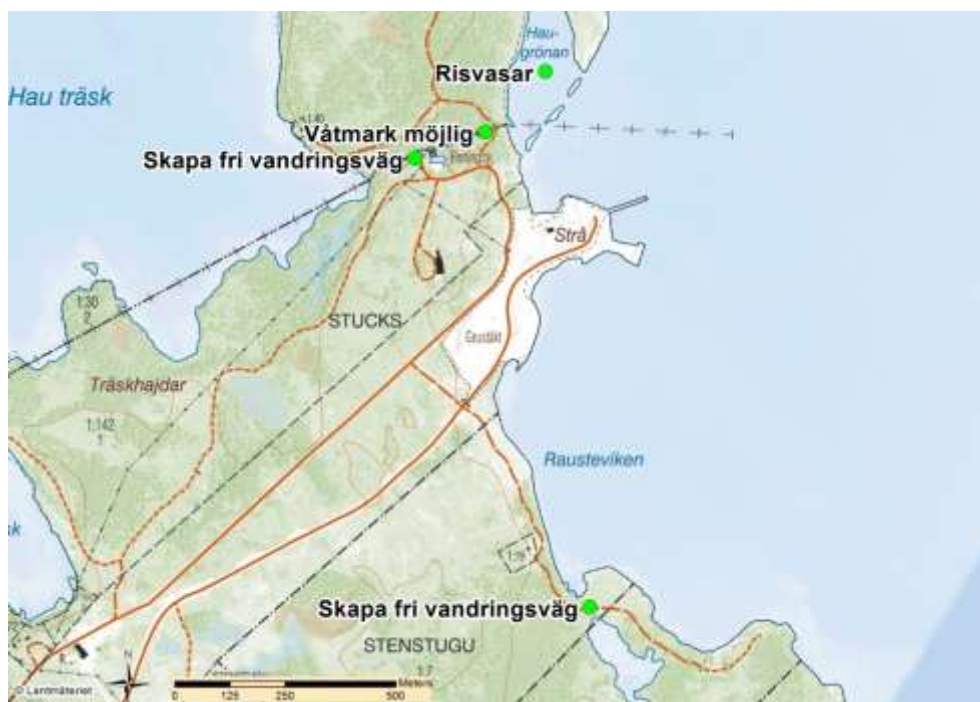
Figur 89. Kartan visar lokalen Hauån och lokalen Strå.

**Förekomst av fisk:** Om vårarna stiger abborre, gädda och enstaka mörtar för lek i ån. Även enstaka mindre idar har observerats. Det är dock osäkert om arten leker i ån. Boende i området har berättat att det förr steg rikligt med gädda i ån. Numer är det bara enstaka individer som stiger. Kanske har det minskade antalet med betongdammen och den stängda passagen till Hauträsk att göra?

**Åtgärdsförslag:** Strax uppströms Hauåns utlopp finns möjlighet att anlägga en cirka en hektar stor översvämningsvåtmark. En våtmark på denna lokal skulle sannolikt bidra med mycket fisk till omgivande kust. Den skulle även bidra till en viss näringsretention av de vatten som rinner ut i Grönviken.

Sportfiskarna har tillsammans med markägarna och Fårösunds Sportfiskeklubb inlett arbetet med att projektera en våtmark på platsen. Möjligheten att anlägga en fiskväg förbi betongdamm bör utredas närmare. Genom anläggning av risvasar kan mängden lämpligt lek- och uppväxthabitat för abborre i viken Hau-grönan ökas. Två fastigheter berörs av de föreslagna åtgärderna.

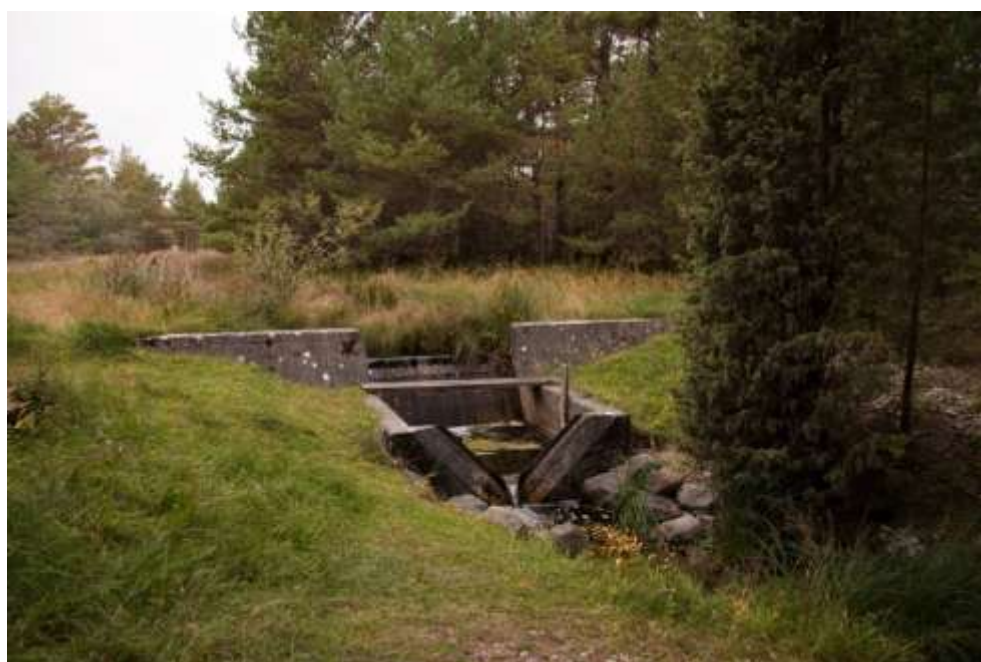
Figur 90. Dammen i Hauån utgör ett totalt vandringshinder för fisk.

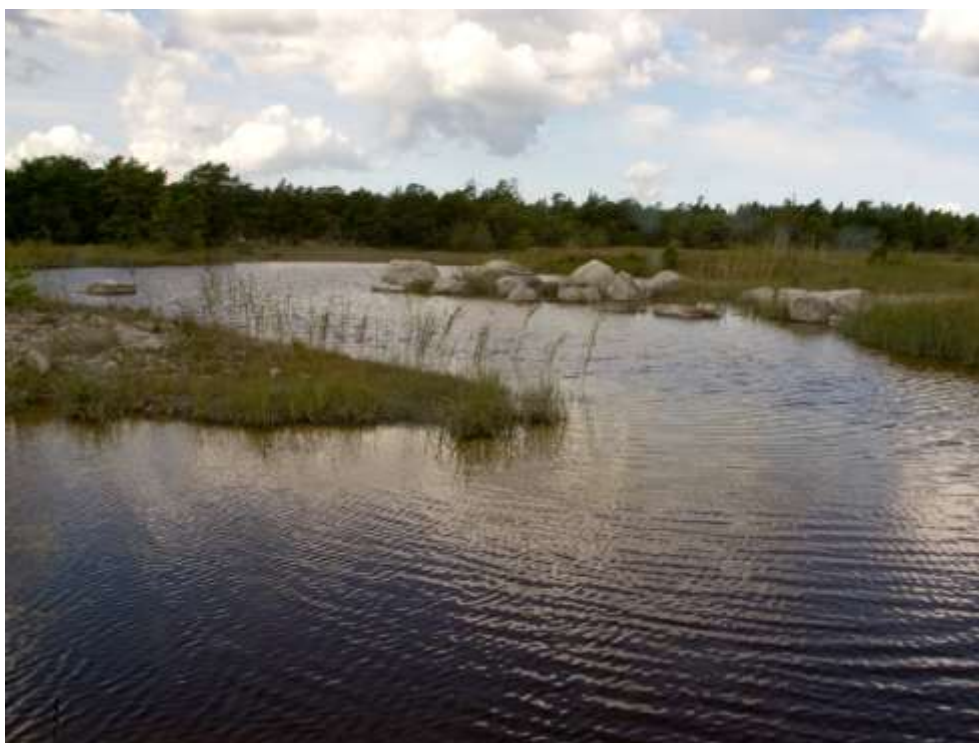
Figur 90. Om fri vandringsväg öppnas vid Strå skulle lekvandrande fisk få tillgång till fina lekområden.
